初期松江城天守の形態に関する試論

-絵図、文献史料、天守に残された痕跡を通して-

和田嘉宥・稲田 信

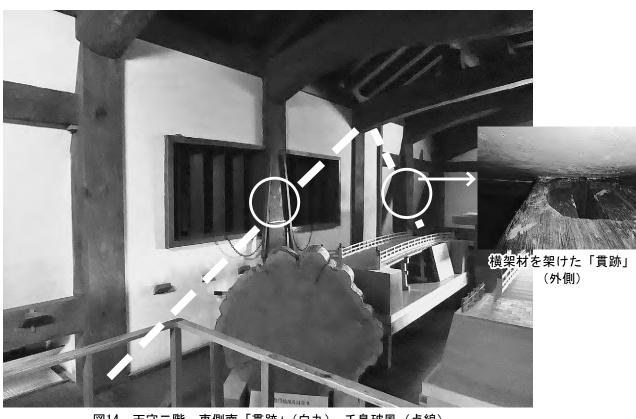
図13 天守内部2階 東側北「貫跡」(白丸) 千鳥破風(点線)

まず、古柱が残る内部 2 階東側には、「石落とし」を挟んで左右(南・北)の古柱 4 本に内部から「貫跡」が確認でき(図13,14)、そのうち 1 本の背面(外側)には、外側に向かってほぼ水平だったと思われる横架材を架けた「貫跡」(「横架材貫跡」)が観察できる(図14、図20のろー4)。また、大修理の際に写された「松江城天守維持修理工事写真」(松江歴史館蔵)の中には、解体中の 2 階東側外面の写真もあり、修理前の状態をさらに詳しく確認でき、さらに、「横架材貫跡」を繋いで縄が張られている写真もあり、これらは二層東側の南北「2つの千鳥破風(比翼千鳥破風)」を示唆する(図15,16)ものである。これら「横架材貫跡」の位置は、「出雲国松江城絵図(正保城絵図)」に描かれた二層目東側の「比翼千鳥破風」の描写と矛盾しない⁽⁵⁾。

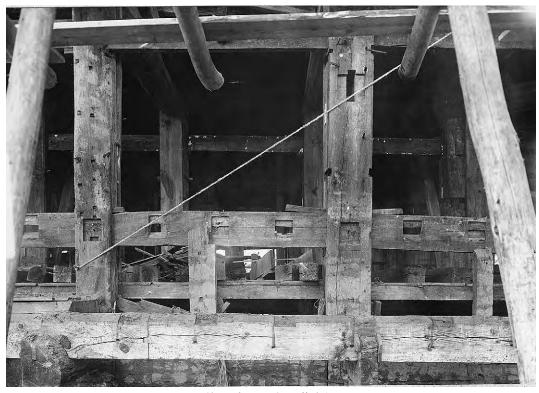
図15 修理時の天守2階東側外面1 (2か所に綱が張ってある。手前の柱は図20の「ろ4」)

- ② 現在の松江城天守の古柱を詳細に見ると、二重目東側には「千鳥破風(比翼千鳥破風)」があったことを示す「貫跡」が内部2階東の4本の古柱に4か所残っている。このうち1本の「貫跡」背面(外側)には、外面に向かってほぼ水平だったと思われる横架材を架けた跡が確認出来る。また、現在の内部4階東及び西の落床(いずれも2坪)の境の柱にも、「貫跡」があり、「出雲国松江城絵図(正保城絵図)」四層東側の描写(唐破風)と矛盾しない。なお、二層目東側の「千鳥破風(比翼千鳥破風)」については、昭和の大修理の際の記録写真(図15)等によっても裏付けられる。(記録写真には二層西側、二層北側でも「貫跡」が写っており、昭和の大修理前にはその痕跡があったことが確認できる)

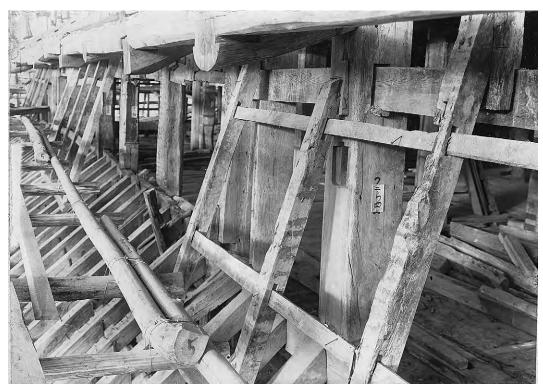
図16 修理時の天守2階東側外面2 (横架材貫跡のある柱は図20の「ろ14」)

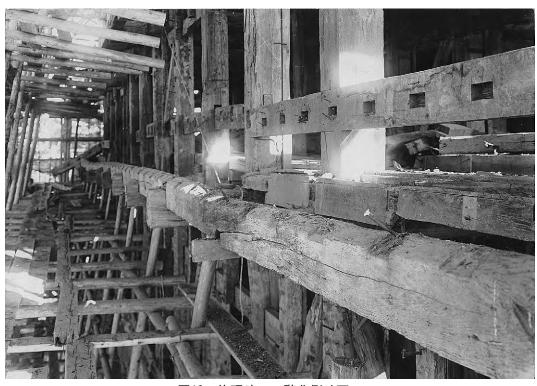
図17 修理時の天守2階西側外面 (手前の痕跡のある柱は図20の「ら4」)

また、「松江城天守維持修理工事写真」をよく調べてみると、解体中の2階西側外面を写した写真(図17)があり、「二ら四」の柱にも、2階東面同様に「横架材貫跡」が確認できる。これによって、西面にも東面同様の「千鳥破風」があったと見なすことが出来そうである。

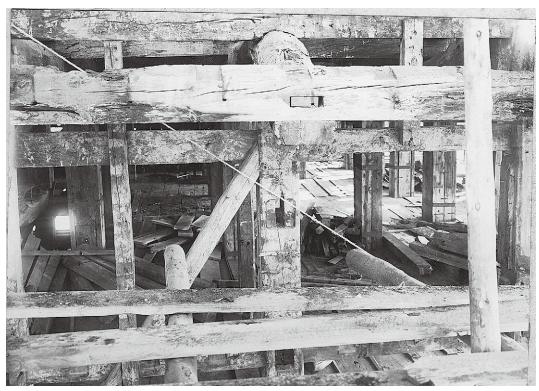
図18 修理時の2階北側外面1 (右から4本目の柱上部にも横架材を挿した痕跡がある)

そして、図18,19は解体中の2階北側外面を写したものであるが、1本の柱には「横架材貫跡」が確認できる。この「横架材貫跡」の痕跡から二層北側外面にも千鳥状の破風が付いていた可能性も考えられる。それらを平面図上に図示したのが図20である。

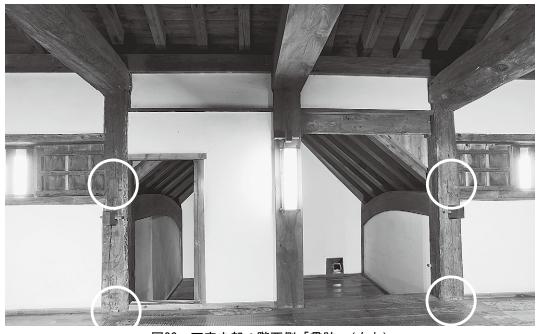
図21 天守内部 4 階東側「貫跡」(白丸)

なお、内部4階の東西の古柱にも、「貫跡」が確認でき、東側は3本の古柱に、西側は2本の古柱に「貫跡」が残されている(**図21、22**)。これもまた「出雲国松江城絵図(正保城絵図)」に描かれた四層目の「唐破風」の描写とは矛盾しない⁽⁶⁾。但し、その高さについては検討が必要である。
