史跡松江城の発掘調査（1）

－外曲輪（二之丸下ノ段）－

岡崎雄二郎

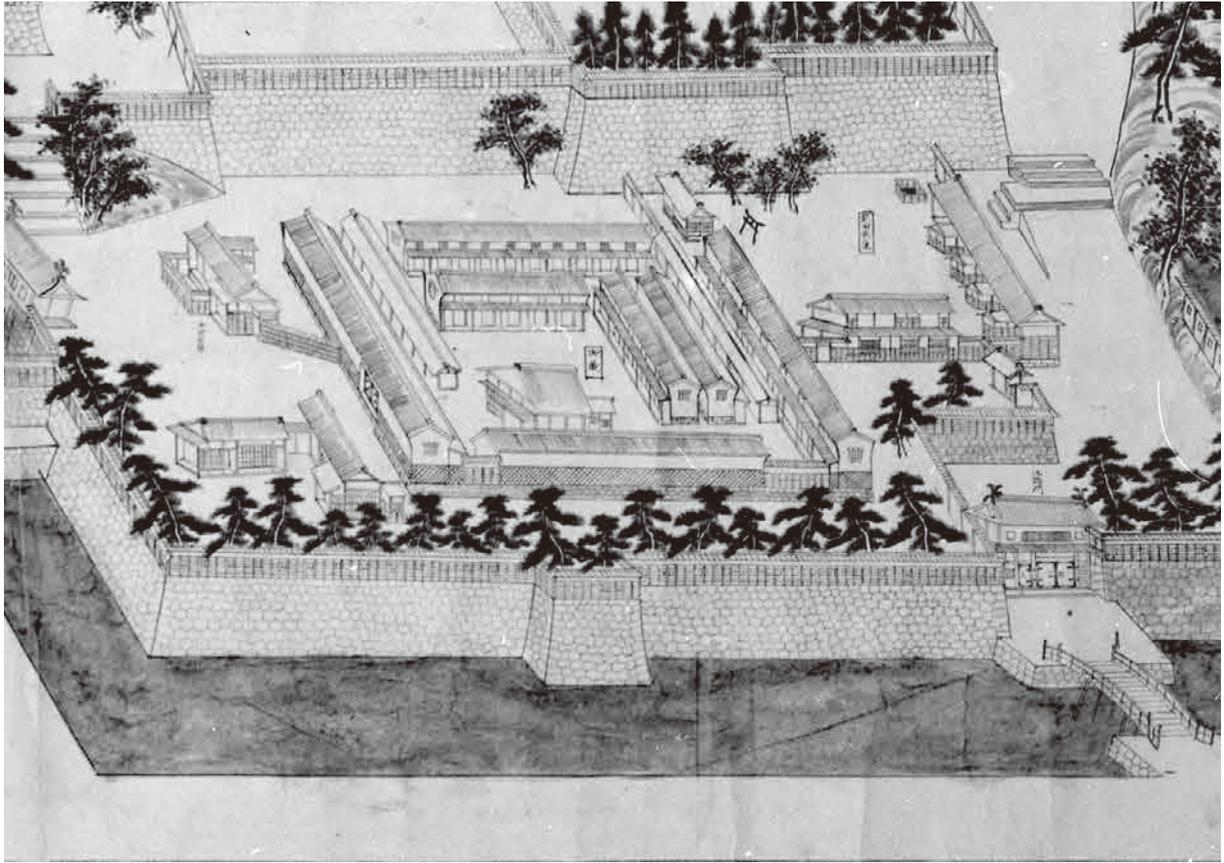
図3 『松江亀田千鳥城図』に見る二之丸下ノ段のようす

斜め東上空から見た鳥瞰図。幕末～維新直後の頃の二之丸下ノ段の米蔵をはじめとする建物配置と外観が立体的によく分かる。

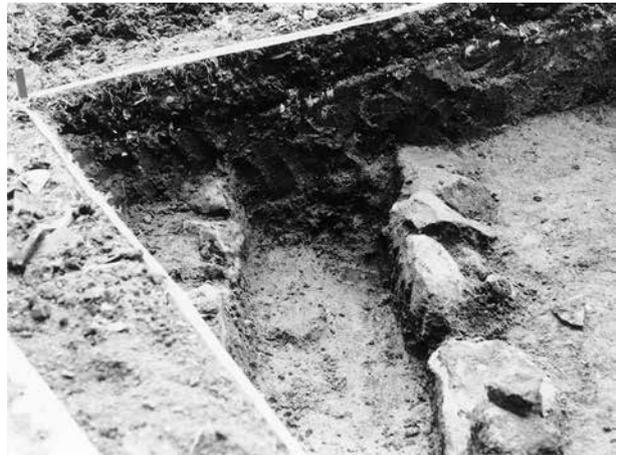
T1 SD02 (排水溝)

遺構は確認できなかったが、AC1 区、AB1 区で西北から東南方向に走る幅約 2 尺 (60cm) の排水溝 (SD02) を検出した。

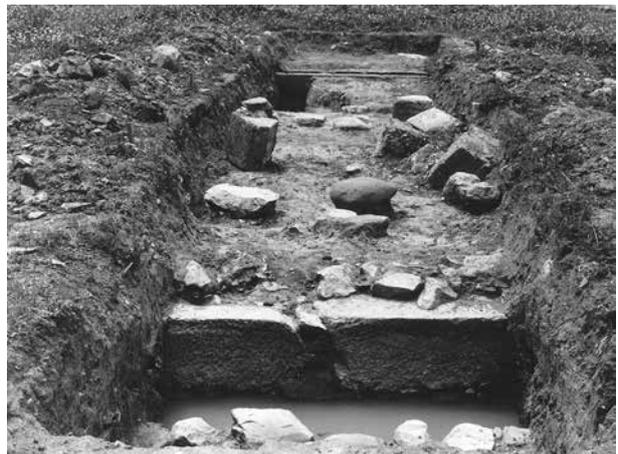
T6 SB02 (東蔵跡)

CE24 区で石積み基壇 (SB02) と排水溝 (SD02) が検出された。CF24 区、CG24 区、CH24 区で上部が平坦な礎石が検出された。東蔵 (南北に長い米蔵: SB02) の一部と思われる。(T6) CH24 区では、来待石製排水溝 (SD07) が検出された。

調査の結果、長さは約51 mまで確認できたが北端部は攪乱により不明。幅は石積基壇東端から根石西端まで6.52 mさらにその西側来待石製排水溝まで2.35 mを測る。しかし、『竹内右兵衛書つけ』などの史料から、当初の幅は南蔵と同じと思われる。後の改築時に半間程度拡幅されたようだ。T6トレンチ内では、根石が3列にわたって検出されたが、動いている可能性もあり判然としない。しかし、石積基壇東端から約8 m西方向のやや深い位置から素掘りの排水溝が検出されており、このことから当初の幅は短く南蔵と同じであったと言える。

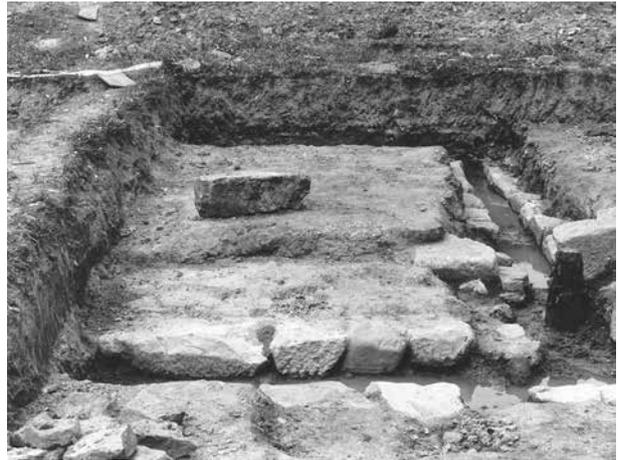
T8 南蔵御門跡東部
右：門扉親柱礎石、SD04（排水溝）

『縄張図』記載の「御門」と推定される箇所を調査した (T8)。記載どおり、幅二間二尺三寸 (約 4 m 50cm) の門跡を検出した。南寄りの両側に御門の扉の親柱を据えた礎石が検出された。心々距離は、約 3 m 余である。

御門東側と南蔵の境は、幅 1 尺 (30cm、SD04) の排水溝で区切られていたが、西側の境には排水溝

やや東に偏ったところに絵図等記載の「御門」跡が検出された。幅4 m 20cm余りで、東側に幅30cmの排水溝がある。総幅4.5 mの門である。1間=6尺3寸=1.908 mとした場合、「松江城縄張図」記載の2間2尺3寸とよく附合する。御門内両側には扉の礎石と考えられる平坦な石が発見された。御門跡床面は、東側の米蔵石積基壇天端より約30cm低い。

SB01の御門跡東側で、南北方向に設けられた溝。護岸は割石積みで幅30cm。トレンチ調査によれば、御門の北端で来待石製排水溝(SD06)と立体交差する。SD04がより深いレベルにある。さらに12m

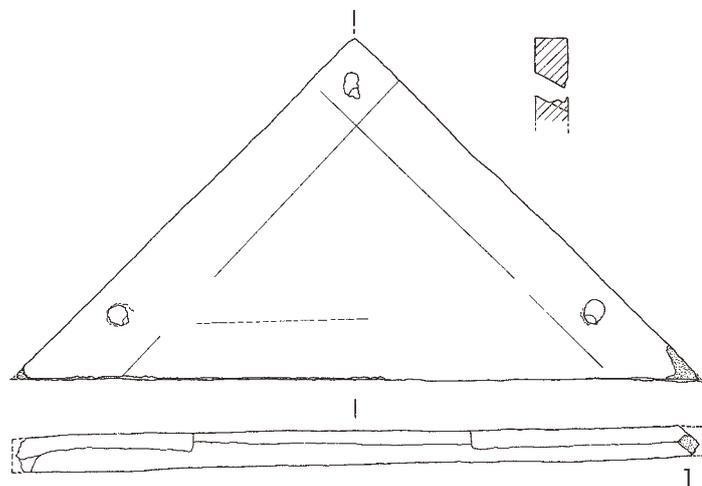
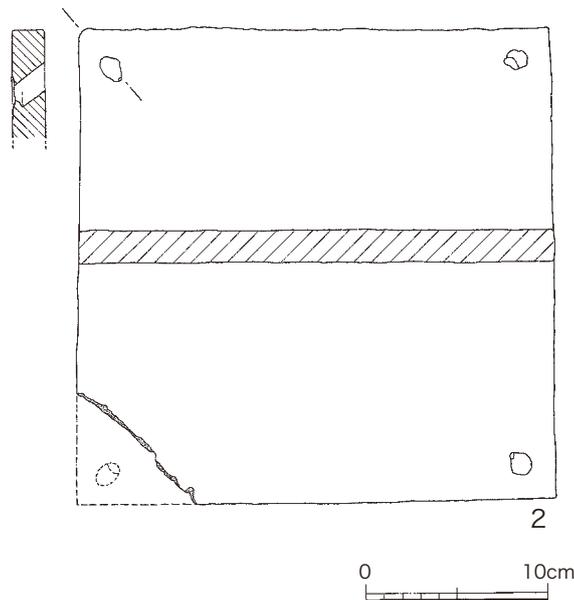
図4 壁塼瓦実測図

前年度調査の米蔵跡の全面発掘と他の米蔵について部分調査を実施し、米蔵御門跡や来待石製排水溝などを確認した。遺物の内、瓦類では、壁塼（図4-1、2）が出土した。三角形と正方形の2種があり、一辺26cm余を測り、各隅に釘穴が通る。米蔵の外壁下部を構成するものである。

南、東蔵ともに、外側の排水溝沿いに高さ60～80cmほどの石積基壇を造り、その上に身舎を建てた。内部の構造は不明だが、絵図や出土遺物から判断するならば、外観は下半部に方形や三角形の壁塼を斜め格子に釘で固定した壁であったと思われる。しかし、継ぎ目に漆喰をかまぼこ状に塗り固めたいわゆる「なまこ壁」の痕跡は確認出来なかった。その上半部は漆喰を塗り込めた白壁であったと思われる。屋根は、軒丸瓦や軒平瓦が出土していることから本瓦葺きと考えられる。外側排水溝の対岸は、高さ30～50cmの自然石の割り石を積んで護岸としている。

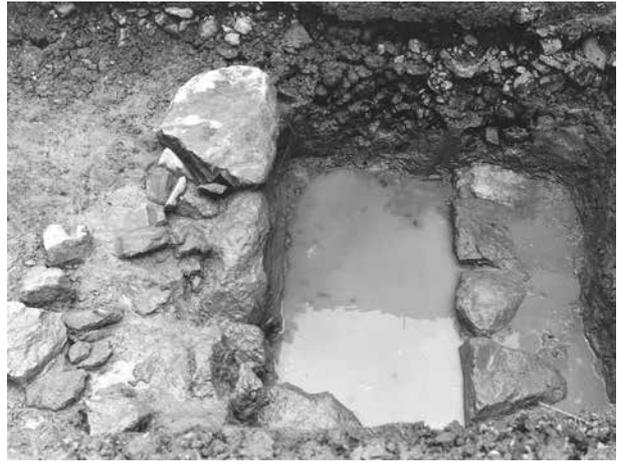
T21 SB03（新造米蔵跡）東端

T21 SD02 を検出した。

T16の調査結果から、梁間は8.6 m(約4間半)を測る。T20、T21で検出されたSD02の石積基壇が南端になる。長さは、東西方向に32 m以上を測る。絵図⑥では、「大北新蔵」に該当する。天保年中新造のものである。

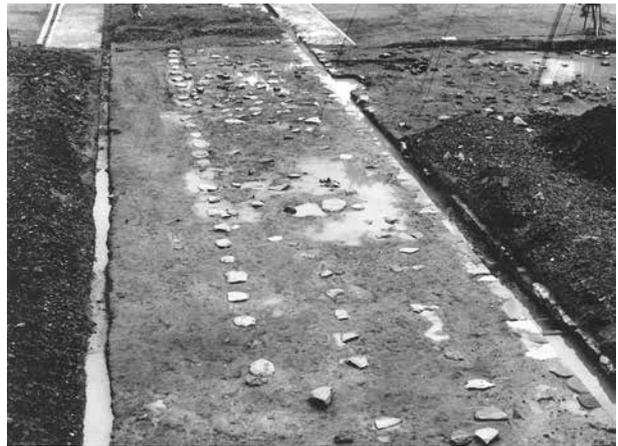
SB01 南蔵跡西部

調査の結果、旧テニスコート部分 (西部) は比較的保存状態が良好で東西方向約 1 m 間隔で根石が検出された。柱又は東を受ける石と考えられる。建造物の構造を知る上で貴重である。身舎は東西長さ約 82.5 m を確認、石積基壇南端から北端の根石中心まで南北幅約 5.20 m で、その北側は根石など全く無く来待石製排水溝まで約 2.60 m を測る。庇の取り付いていた部分であろう。東蔵との接点付近の庇の無い部分は、石積基壇から来待石製排水溝まで約 5.84 m、庇のある部分は約 7.80 m を測る。

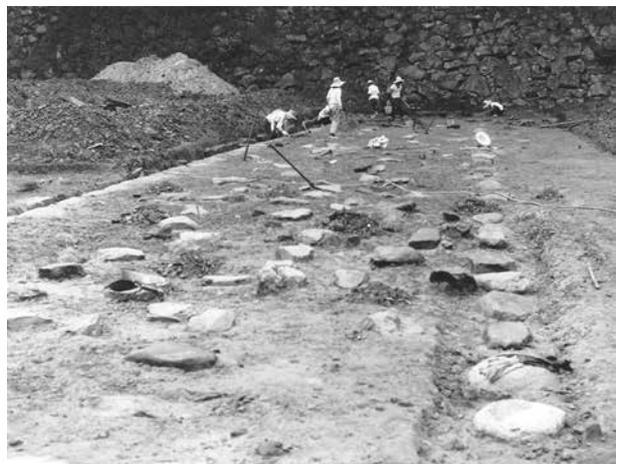
SB01 調査状況

南蔵のほぼ西半部を検出するため、テニスコートとして使用されていた部分を調査。調査の結果、南蔵は長さ約 82.5 m、横幅は底部分を含めて 7.8 m の規模をもつものであることが分かった。内訳は高石垣際の西端部から御門跡西端部までは長さ約 58 m、御門跡の長さ約 4.5 m、御門跡東端部から南蔵東端角部までの長さ 19 m を測る。基壇内側は、南側排水溝の端から北へ約 5.20 m の区間において、

約 1 m 間隔で根石が密に配列されていた。この上に米蔵の身舎が建っていた。根石群から磁器中碗が出土した。

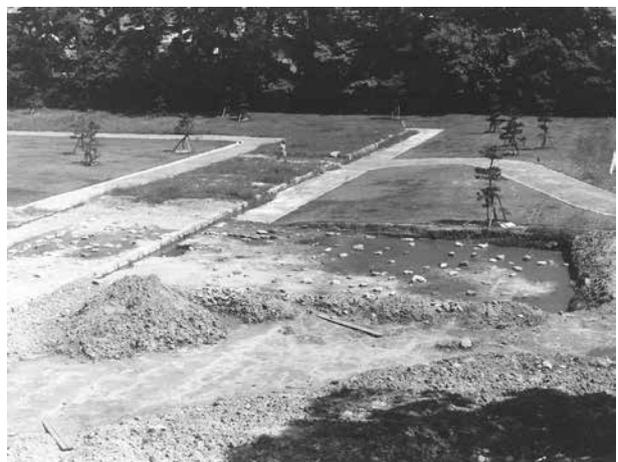
T26 SB04 (天守鍵預役宅跡) 礎石

南蔵のすぐ南側にあった天守鍵預役宅屋敷跡である。調査の結果、約 1 m 間隔の礎石が多数検出された。実測していないので、平面規模や間取りは不明である。陶器蓋、陶胎染付 (図 6-6)、磁器中碗広東碗 (図 6-12)、磁器中皿、磁器皿、磁器坏、焼塩壺 (図 7-28)、素焼き人形、さなが出土した。

以上の住居人の変遷から、この屋敷地は江戸時代を通して天守鍵預役の居宅であったことが分かる⁽⁷⁾。検出した礎石は、後世の攪乱により大部分が無秩序に配列されていたが、東西4本、南北2本がほぼ半間間隔で並んでおり、このことから複雑な礎石建物があったことが知られる。実測をしていないので、詳細は不明だが、天守鍵預役宅の建物礎石と考えられる。

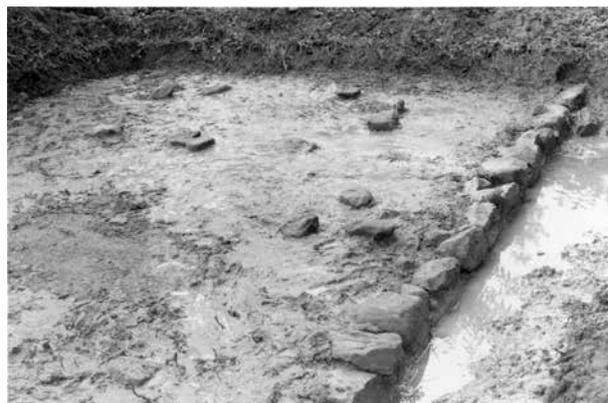
T23 SB05(荻田長屋跡)石積基壇と礎石

調査の結果、T23 では、民家の南側において長さ 16.5 m、幅 6.5 m の建物基壇を検出した。基壇内側は約 1 m 間隔で多孔質の黒色玄武岩⁽⁵⁾ の礎石が配列されていた。これは建物の間仕切り部分と思われる。磁器中碗が出土した。基壇東側には幅約 60cm の排水溝（SD14）があり、基壇側は高さ約 70cm の石垣が積まれていた。対岸には石垣は無く、棧瓦をほぼ垂直に立てて土手を作っている。排水溝のほぼ中間部分には、溝中の両側に石が 5 個せりだして配置されていた。この部分に石橋があったのかも知れない。この排水溝は、南端でほぼ直角に東側へ折れ曲がっているようである。その先は、東蔵の外側排水溝（SD02）と合流し、さらに東へ延びて土居と石垣の下の暗渠から内堀に排水する、二之丸下ノ段の北半部の雨水を集める基幹水路となっていたと考えられる。基壇西側には、幅約 70cm、深さ 14cm の素掘りの溝（SD15）が検出された。溝中には直径約 10～20cm のやや角ばった石が落ち込んでいた。

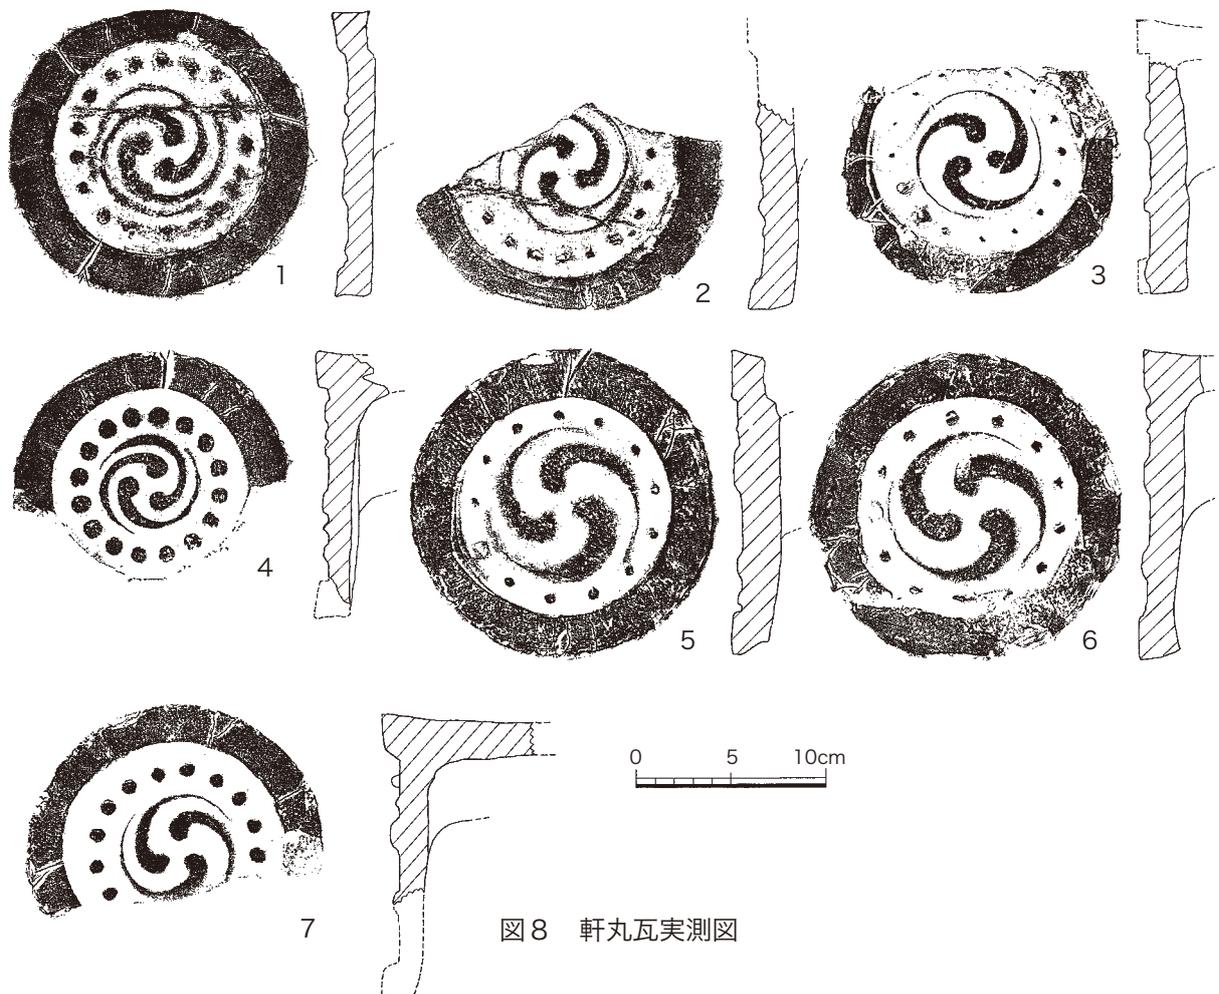
図8 軒丸瓦実測図

軒丸瓦 (図8)・・・1、2は同汎瓦で松江A-2類、3は松江A-3b類、4は松江A-5類、5、6は松江B-1類、7は松江B-3類である。圏線をもつものは無いが、1～3は、近世Ⅲ-2期 (1600～1615) のものである。⁽¹⁵⁾

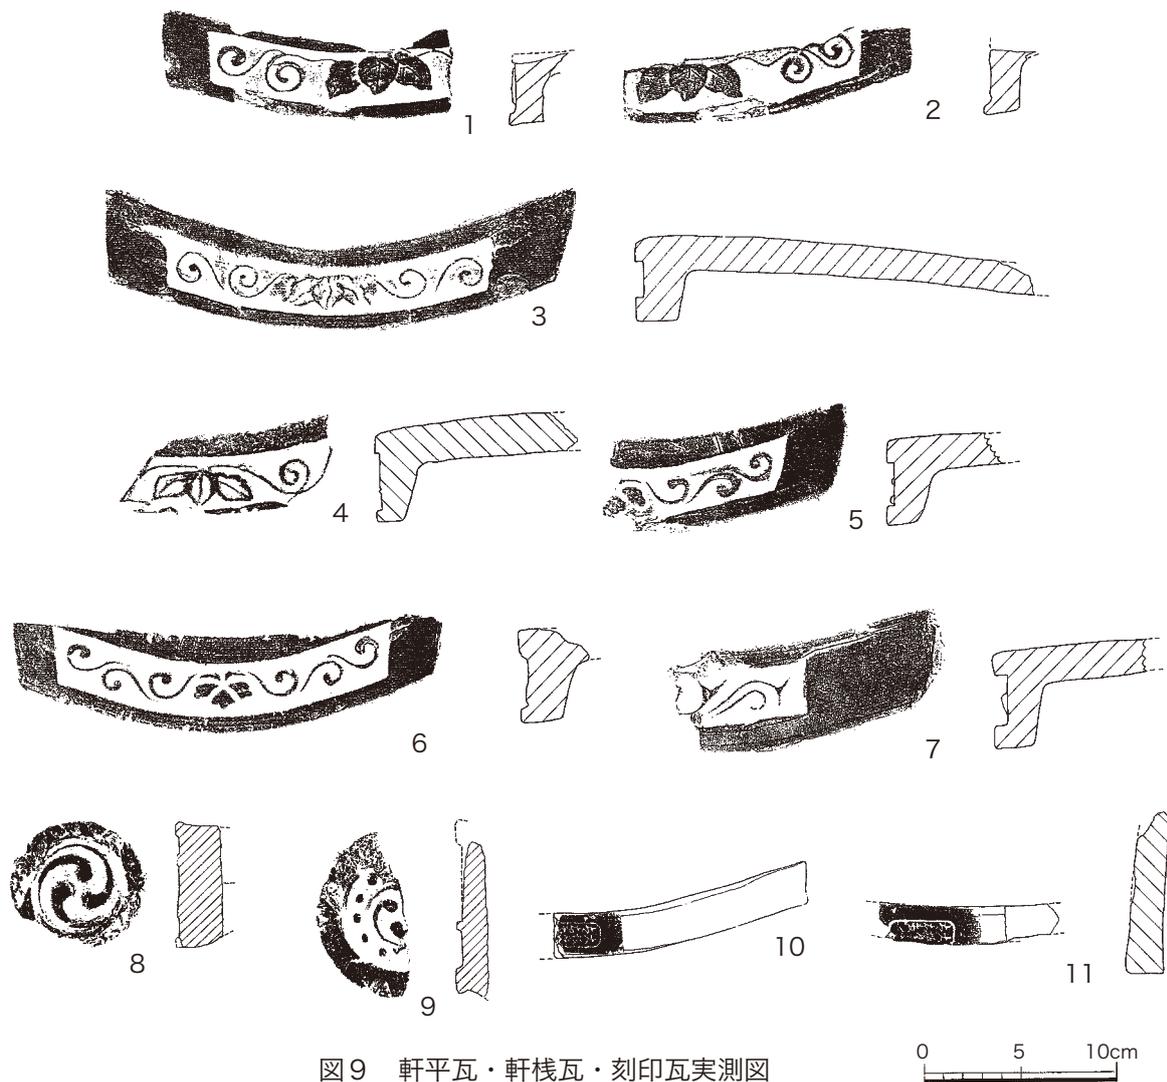
図9 軒平瓦・軒棧瓦・刻印瓦実測図

軒平瓦 (図9)・・・1、2は松江a-1a類、3は松江a-2類、4は松江a-3類、5、6は松江b-1a類、7は松江b-2類である。1～4は、近世Ⅲ-2期、5、6は近世Ⅶ期 (1724～1765) のものである。

図9-10・11は、平瓦の瓦当中央部に横方向に刻印を押す。刻印は幅1.3cm、長さ3.5cmの隅丸長方形枠内に2行に亘り「大阪瓦屋／左右衛門」と刻字するものと考えられる。

基壇東側を走る幅約70cmの排水溝中からは、多量の瓦類が出土し、中でも米蔵の白壁下部に取り付けられた壁塼は絵図⑧に描かれた様子ともよく合致するものである。又、一部の平瓦に「大坂瓦屋左右衛門」という刻印の押しあてがあるものがBE13区及びFF14区から出土し、補充瓦の購入先、時期(18世紀後半～19世紀代)などを考える上で興味深いものである(図9 10、11)⁽⁶⁾。

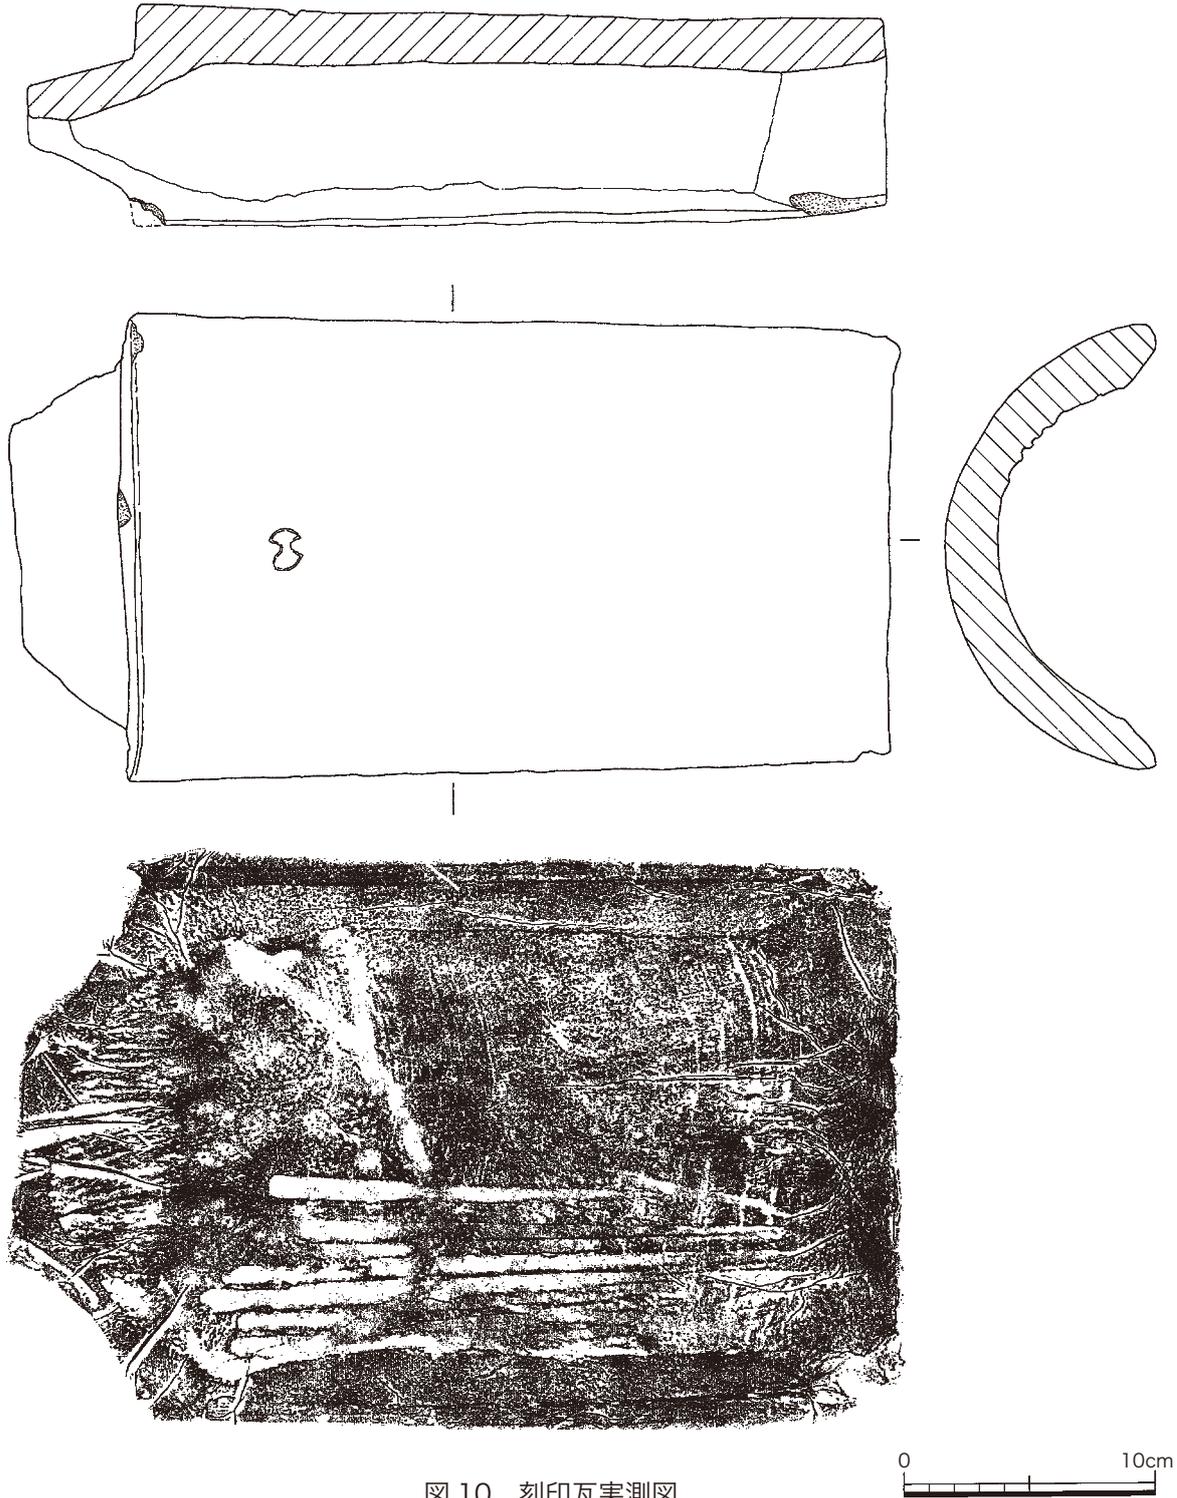
図 10 刻印瓦実測図

図 10 は、長 34.8cm の玉縁式丸瓦の上面中央部に、長さ 1.6 × 幅 1.3cm の分銅型の刻印が押してある。内面はコビキ B である。分銅紋は堀尾氏の代表的な家紋であるので、堀尾期製作の瓦である。

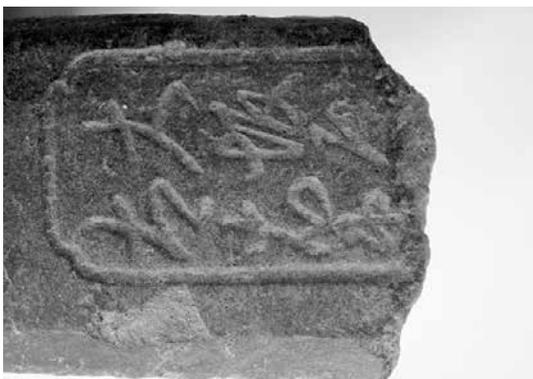
「大坂瓦…」の刻印が押された平瓦

米蔵の外周に確認された排水溝(SD01, 02)から、正方形や三角形の壁塼が出土した。これは、絵図と比較すると米蔵の外壁の下部に設けられていたことが分かり、外観が復元できた。また、軒丸瓦や軒平瓦が出土しており、米蔵は本瓦葺きの建物であったことが知られる。

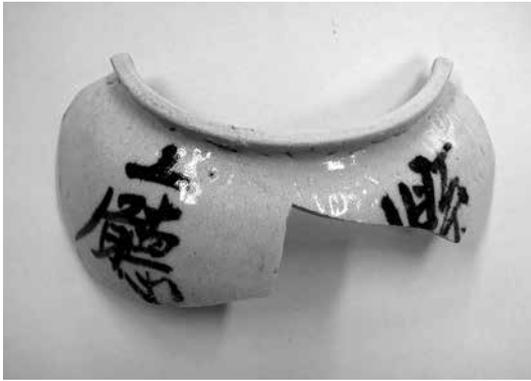
「縣廳」と書かれた土瓶

幕末のものも多いが、それにも増して目に付いたのが、近代の陶磁器類である。すなわち、武徳殿など県の施設が設置された関係で、火鉢や土瓶に島根県御用達のものが多い。また、殿町にあった「議事所」関係の瓶などが出土しており、城山周辺の施設で使用された後、城山内の空き地に穴を掘って埋められたようである。いわゆる「廃棄土坑」が無数にあったと考えられる。
