# 「武家屋敷」創建時の姿を探る

足立 正智

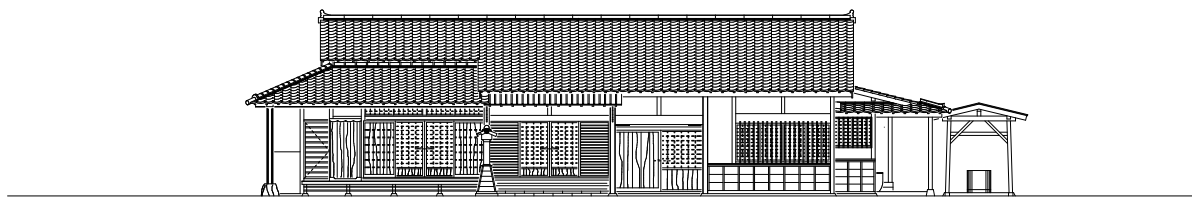
付图—3

南 立面图

南北立面图

西 立面图

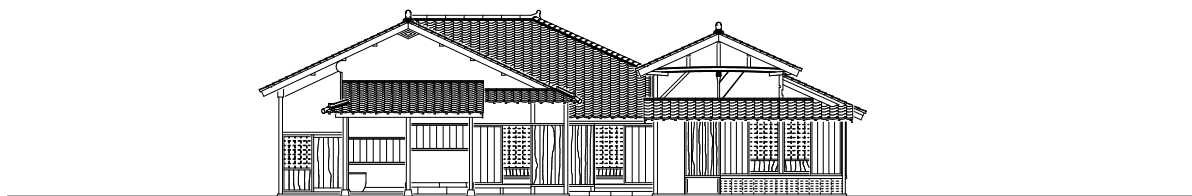
付图—4

北 立面图

北面東面立面图

東 立面图

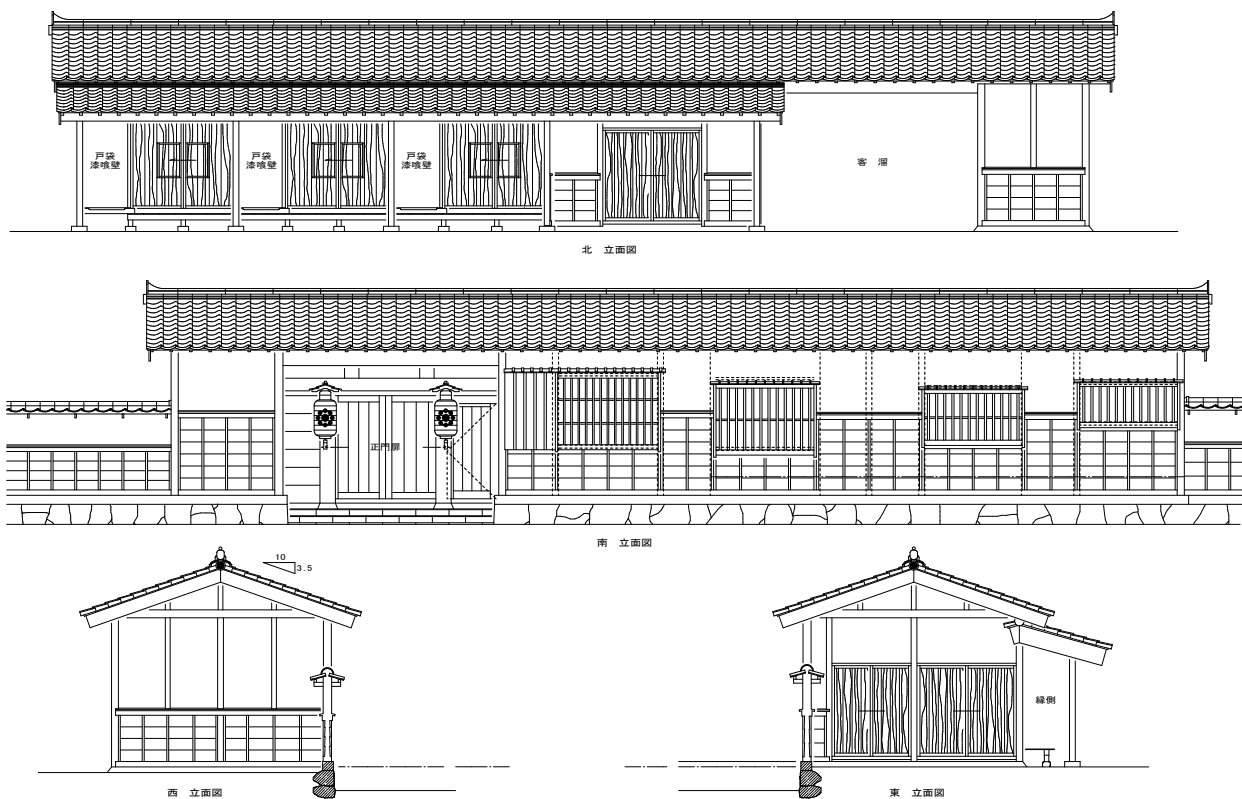
付図－9

長屋門立面図

門長屋の建物は、これも調査の途中で分かったことしかないが、かなりの改修を重ねている。枘穴や鍵込みの痕跡は多く、古い材の使い回しも多くみられる。屋根の垂木も細く、土葺瓦屋根を支えられるような材ではない。後で垂木ごと取り換えられた可能性もある。このような長方形の形であったのかも今の段階では分からない。矩手に曲がっていたと思われる痕跡もあるし、実際修理前は北側に奥行きがあった。それは下屋根部分かもしれないが長方形の上屋だけではなかったかもしれない。岩佐家の絵図（付図—11）を見ても下屋と思われる部分が伸びている。いずれ構造材も含め詳細な調査が必要であろう。
