新出の松江城天守古写真

松江城天守の往時の姿を知る手がかりの一つに古写真があります。平成30年(2018)3月刊行の『松江市史』別編1「松江城」によると、明治27年(1894)までの松江城天守を写した古写真は4枚が残るのみです。

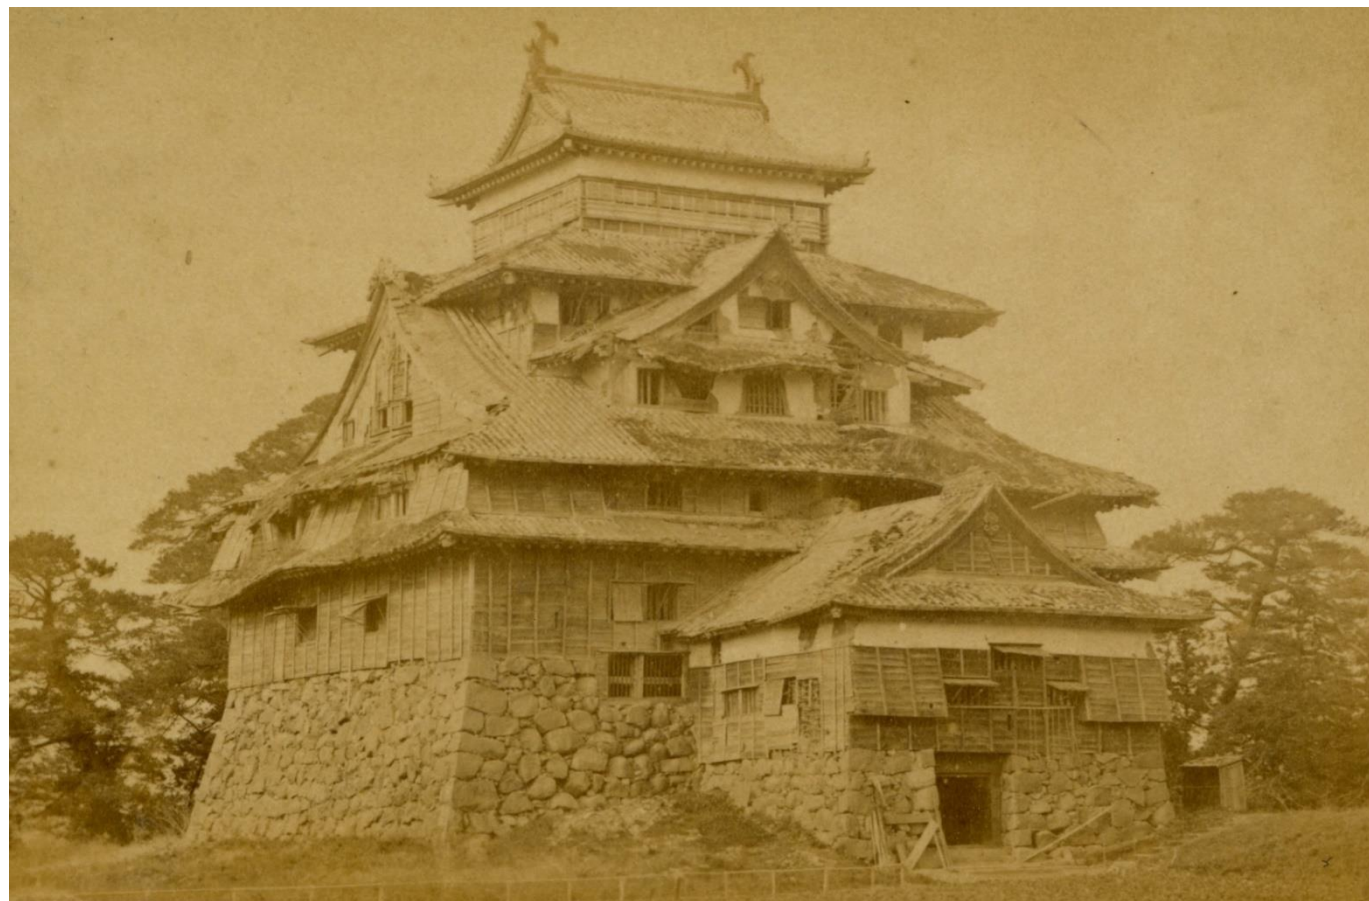
平成31年3月に新たに確認した松江城天守古写真〔推定：明治27年6月1日から同年9月30日の間の撮影〕

松江城天守古写真 縦6.0 cm、横9.3 cm／鶏卵紙／個人蔵

- ・台紙は縦6.3 cm、横10.6 cm、厚さ1mmの厚紙(いわゆる手札判〔約10.5 cm×8.0 cm〕程度のサイズ)
- ・台紙の裏面は淡いピンク色で、「千鳥城天主閣／松江公園内ニ在リ／出雲」と墨書あり
- ・推定される撮影時期は明治27年(1894)6月1日から同年9月30日まで(明治の大修理の期間)

このうち、屋根や壁など複数箇所が崩れた松江城天守を写した古写真(写真A)は明治27年の大修理前の撮影と推定されていますが、これと酷似した古写真を平成31年(2019)3月に新たに確認しました。

両写真とも附^{つけ}櫓^{ぐら}の棟^{むね}や天守西側の二重目の屋根などが同じように大きく崩れていますが、展示の古写真では天守南側の入母屋破風の東側屋根部分が崩落するなど荒廃が進行しています。しかし、天狗^{てんぐ}の間と呼ばれる天守の5階部分は屋根や壁、窓がきれいに整えられていて、ほかにも修理された箇所が確認できます。

新たに確認した古写真は、明治27年の大修理の様子を写したと考えられ、記録がほとんど残っていない明治の大修理を知る資料として貴重な写真だといえます。

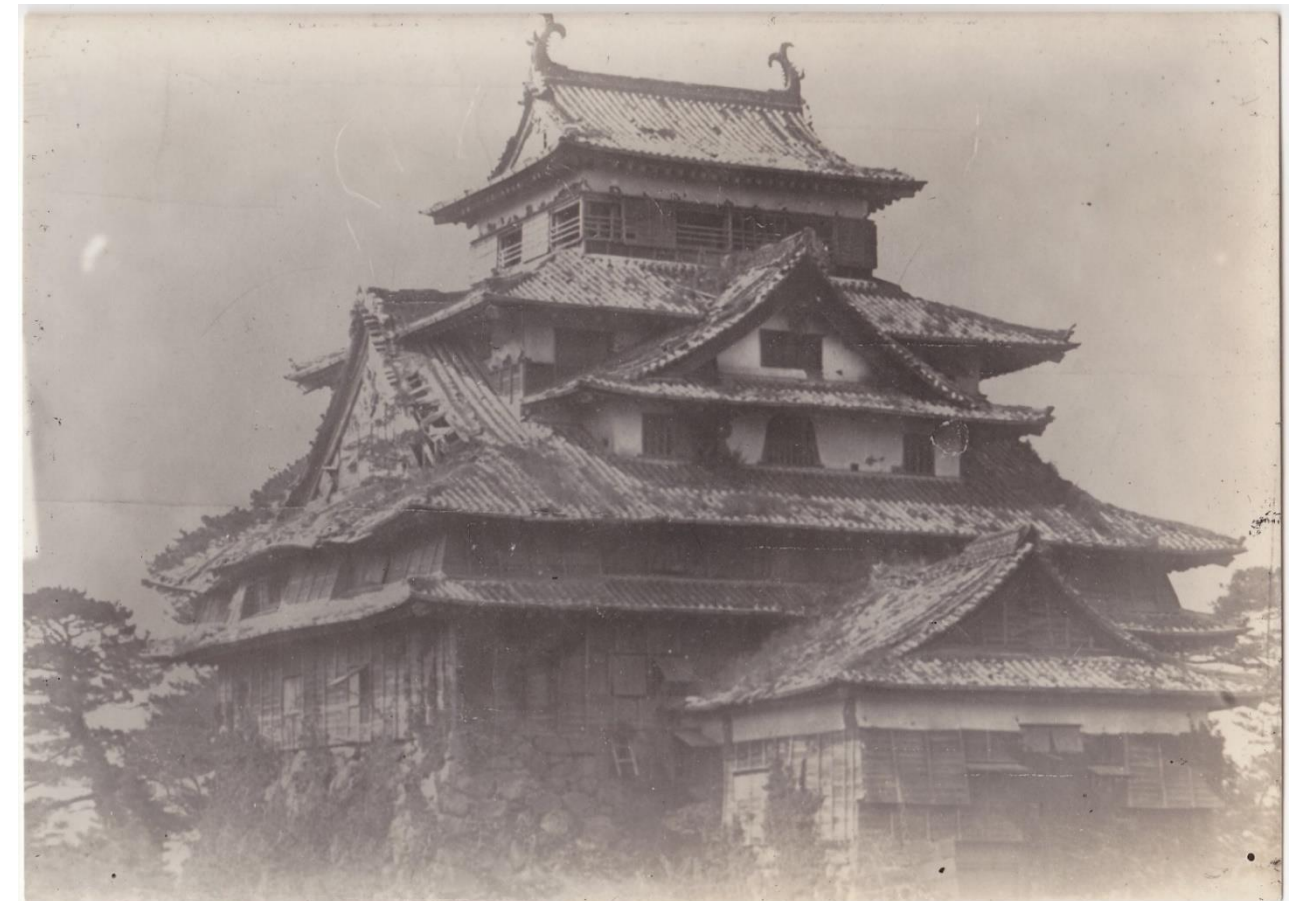
既に知られている松江城天守古写真(写真A)〔明治25年3月15日以前に撮影された可能性がある〕

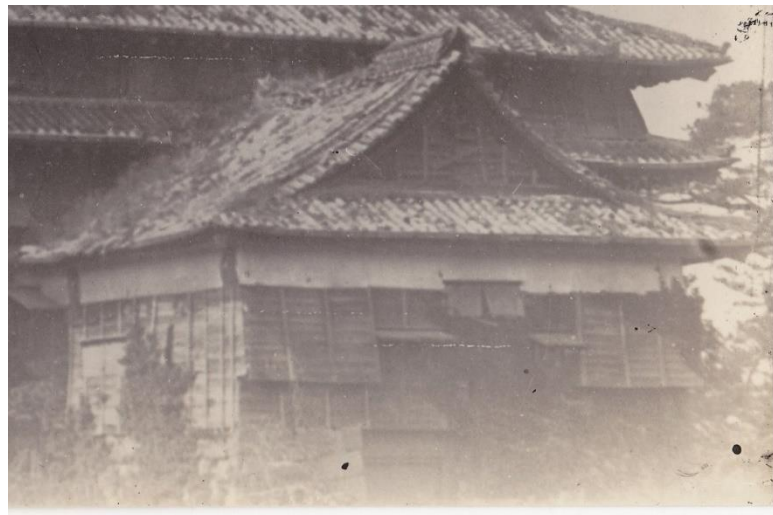
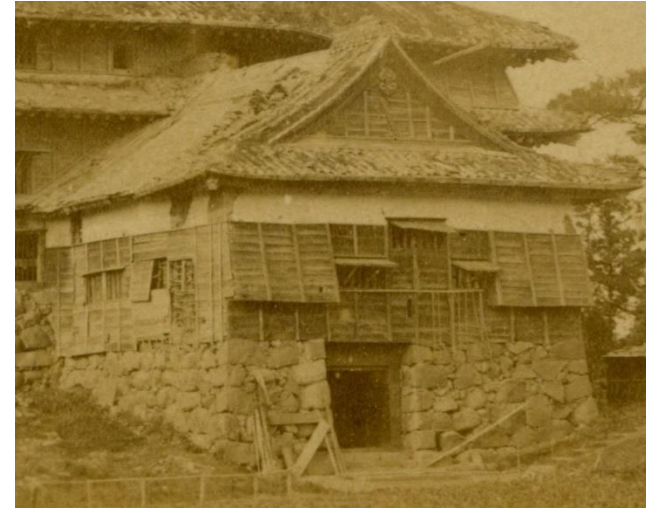
酷似する両写真の比較①附 櫓 つけやぐら

- ・新たに確認した写真では天守付近への侵入を防ぐような柵が設けられている
- ・写真Aでは石垣や壁にツタのようなつる植物が張り付いているように見えるが、新たに確認した写真にはみられない（きれいになっている）
- ・新たに確認した写真では、棟と西側（正面左側）屋根の大部分で瓦が取り除かれて野地板が姿を現しているように見える（瓦や土が地面に落とされている模様）

既に知られている写真（写真A）

新たに確認した写真

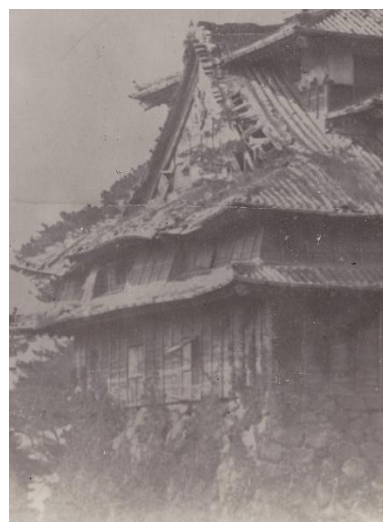
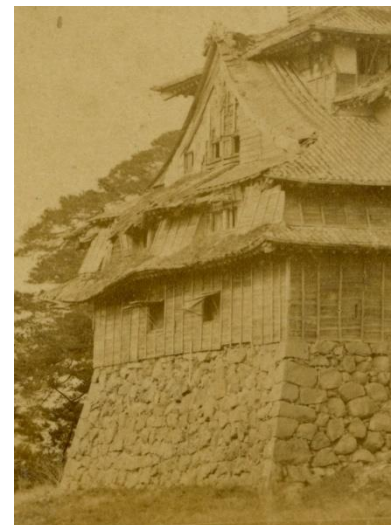
酷似する両写真の比較②天守西側

- ・写真Aでは石垣や壁にツタのようなつる植物が張り付いているように見えるが、新たに確認した写真にはみられない（きれいになっている）
- ・新たに確認した写真では二重目の屋根の前方部が崩れて一重目の屋根も波打つように崩れているように見える（二重目の屋根の野地板が姿を現しているように見える）
- ・写真Aでは大きな入母屋破風の降棟の一部が崩落して穴が開いているように見えるが、新たに確認した写真では修理したのか穴が見えなくなっている

既に知られている写真（写真A）

新たに確認した写真

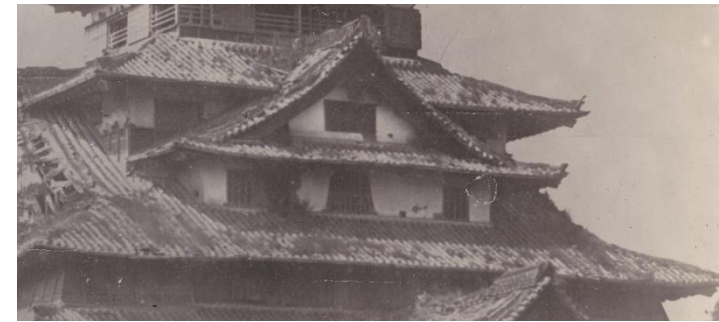
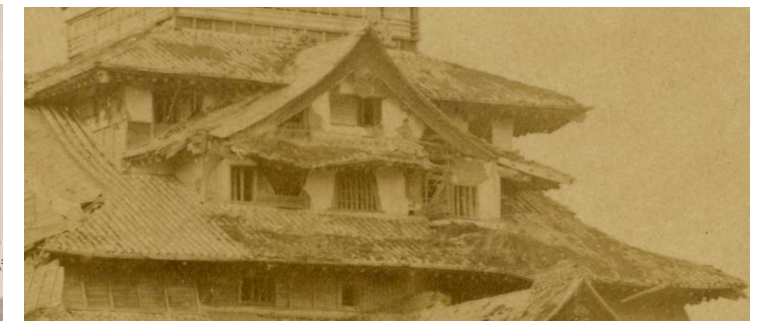
酷似する両写真の比較③天守南側

- ・新たに確認した写真では入母屋破風の3階部分の屋根が波打つように崩れている。なお、東側（正面右側）部分は崩落して失われ、二重目の屋根が損壊しているように見える。

既に知られている写真

新たに確認した写真

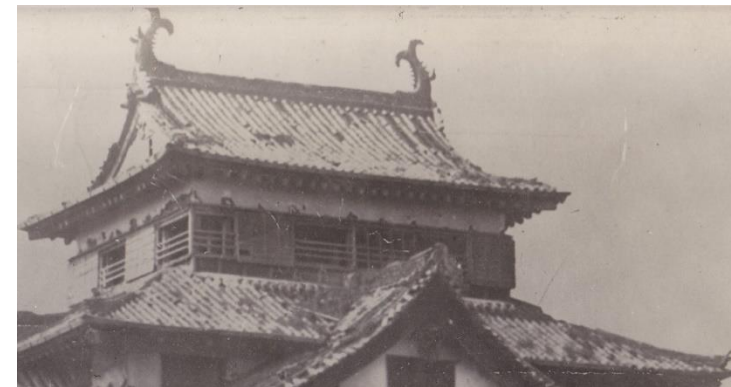
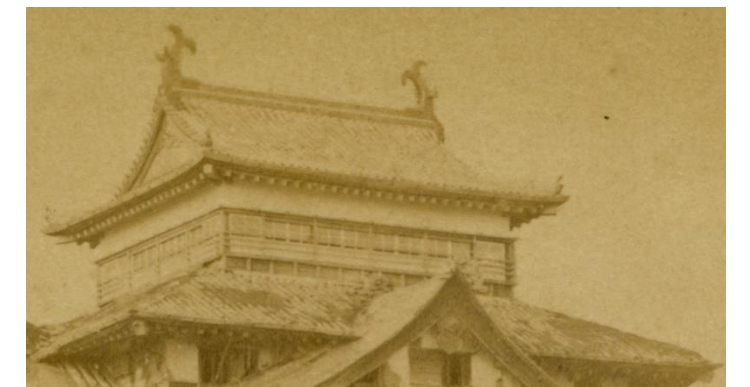
酷似する両写真の比較④天守5階（天狗の間） てんぐ

- ・写真Aでは壁の漆喰の一部に剥落が見られ、屋根の東側（正面右側）の鬼瓦が崩落したのが見えなくなっている
- ・新たに確認した写真では、屋根、壁などがきれいに整えられている
- ・窓について、写真Aでは高欄（手摺）の外側に雨戸があるように見えるが、新たに確認した写真では高欄（手摺）の内側に窓が仕組まれたように見える（ガラス窓に改修されたとみられる）

既に知られている写真

新たに確認した写真

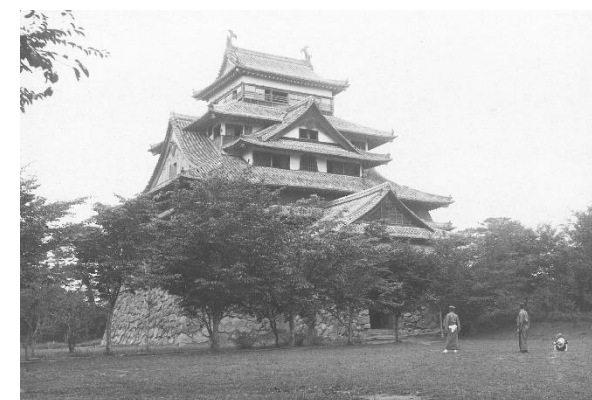
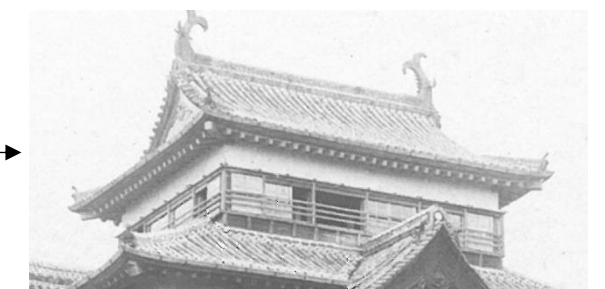
（参考）明治40年代から大正時代とされる写真

左の写真の天守5階（天狗の間）
※新たに確認した写真と同じくガラス窓に見える
