# 松江城研究 3

2021年3月

## はじめに

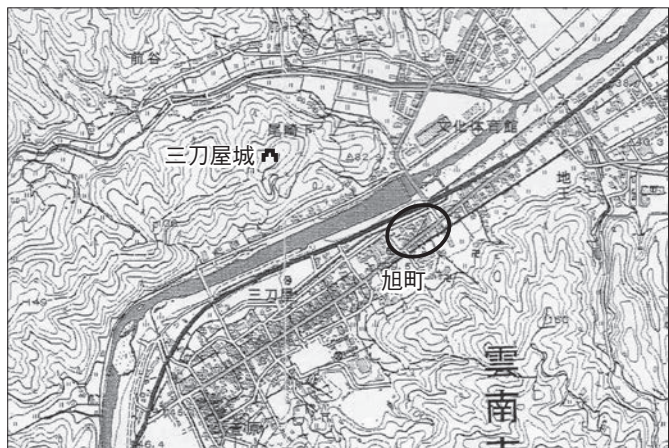
図3 三刀屋周辺（国土地理院地図、一部加筆）

建されたと推測されている（図3）。

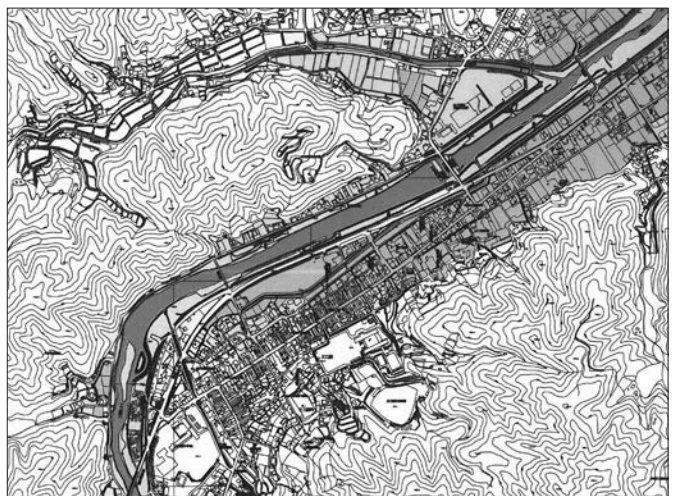
図4 三刀屋川浸水想定区域図

古町の故地とされる旭町付近は三刀屋の町外れになっており、人家の密集度は低い。三刀屋は寛永年間の洪水によって現在の位置に移転したとするが、古町が洪水の被害に遭ったことから、移転したのであろう。鳥根県の「三刀屋川浸水想定区域図」では北の旭町を含む一帯は2～5mの浸水域となり、古町付近が低い（図4）。

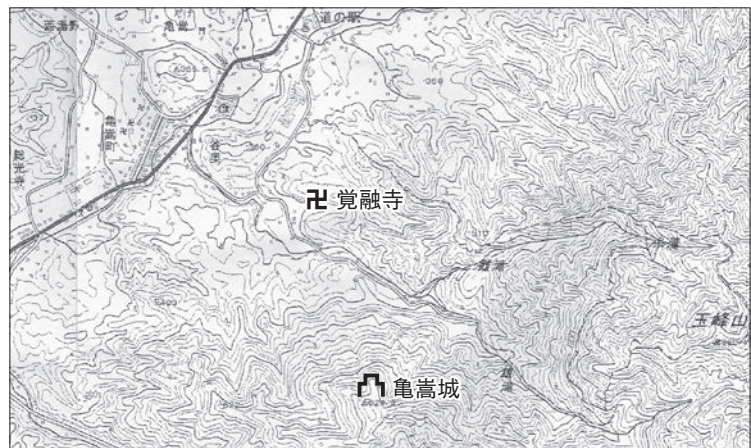
図7 亀嵩城と亀嵩 (国土地理院地図、一部加筆)

建ち並ぶ亀嵩の町がある。亀嵩村道路元標のある北端のT字路まで直線道路が敷設され、両側には奥行きがほぼ均等な短冊型地割が並ぶ。先に、城下の外に市があるのは中世の景観と述べたが、中世段階にこの地に市や町があった可能性がある。ただし、地形に制約されていない町の形の不自然さから、人工的に敷設された道路と推定でき、町の形は近世初頭に出現する両側町となっている。中世の市町が近世初頭に改変されて現在のような姿になった可能性を考える。

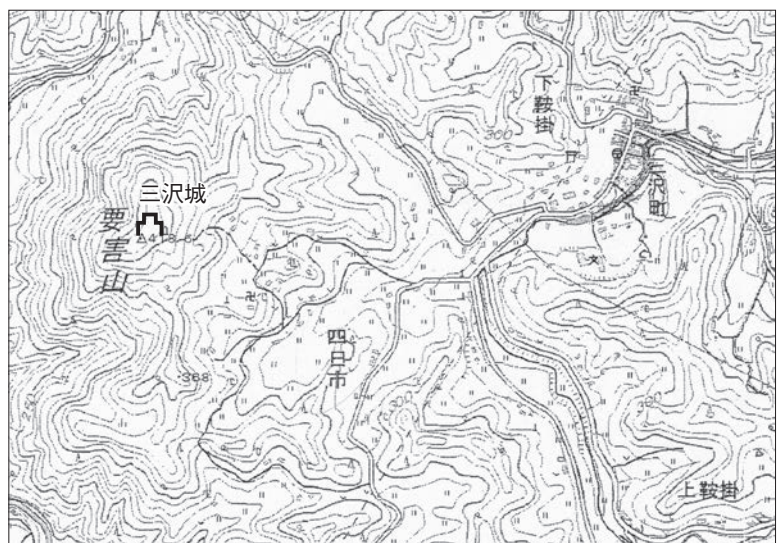
図8 三沢城と四日市・三沢町 (国土地理院地図、一部加筆)

その範囲の外に位置する三沢町は堀尾期に建設された近世城下町とは考えにくく、三沢城下から離れた街道沿いの市場集落だった可能性がある (図8)。

三沢町の構造は先の支城城下町と比較すると、道路が人工的な直線ではなく、自然地形を克服していない。三沢町は戦国期の城館が廃絶した後も流通の中継点として、この地域の在郷町として存続した町と考える。

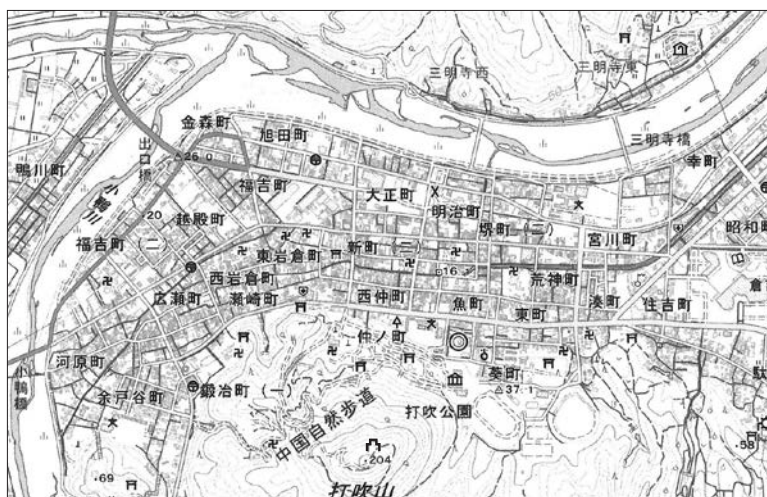
図9 倉吉市打吹市街図（国土地理院地図）

もう1条、玉川の北に堺町から西へと<sup>とぎや</sup>研屋町・新町の通りがある。当初は方角地名が残る東町から西の西町までの1条が主要道路で、玉川の北に新しく町通りが建設されて研屋町と新町となった（図9）。それより北側は小鴨川の河川敷か、耕作地が広がっていたのであろう。

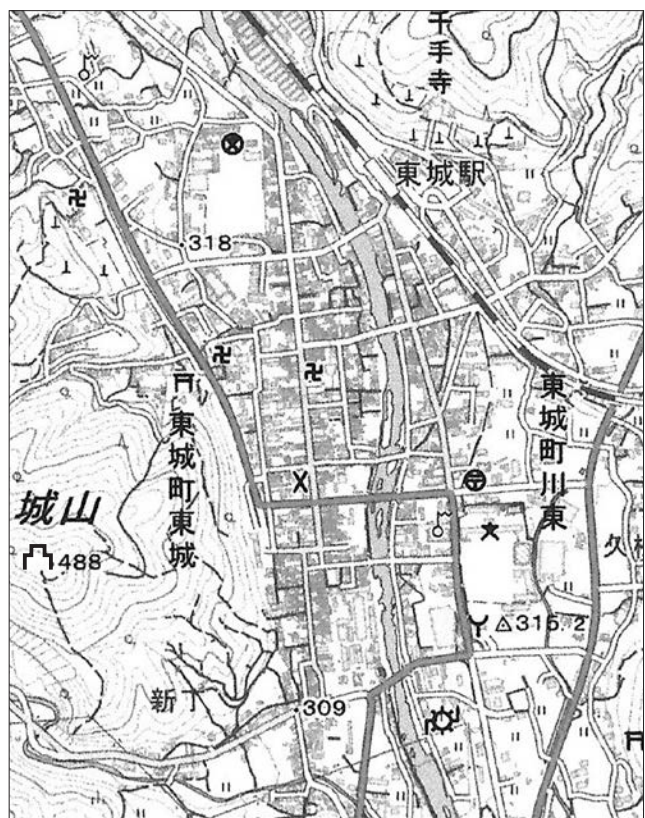
図12 東城市街図（国土地理院地図）

東城の町は成羽川の西側の城山の麓にあり、城山の北にある谷に居館や武家屋敷があったのではないかと考える。そこと成羽川なりわがわに挟まれた沖積地が町人地であった。この城下町も山城と麓の武家地そして町人地が成羽川で囲まれた城下町となっている。町人地には南北方向の直線道路を敷設し、街道の南端には城下町への入口となる街道の折れがある。町は南北道路の両側に奥行きが均一な短冊型地割を配している（図12）。赤名の町とよく似た構造である。

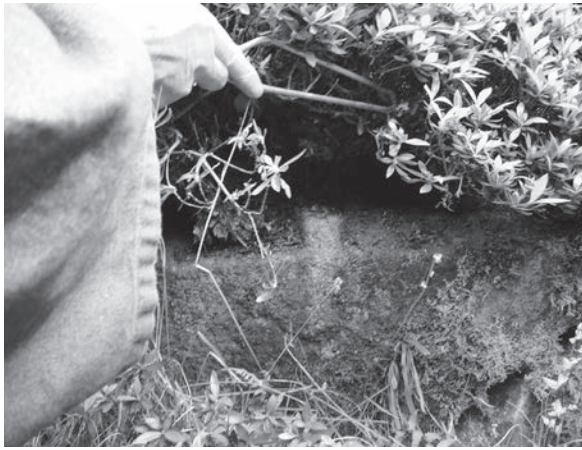
写真1 矢穴の残る景石

平成22年5月9日、岡崎は松江歴史館開館記念特別展の一環で行う寺宝や文化財の特別公開の準備のため圓成寺（松江市栄町）を訪ねた。その際、当時の住職であった若槻大峰氏から、庫裏の北にある庭園の景石の一つに石割りのためのクサビ穴＝矢穴が残る石材があることを知らされた。石は植栽に覆われて目立たなかったが、黒味の強い石で、二つの面に矢穴が確認できた。その時に撮影したのが先代の住職がツツジの枝を起こしている写真1である。

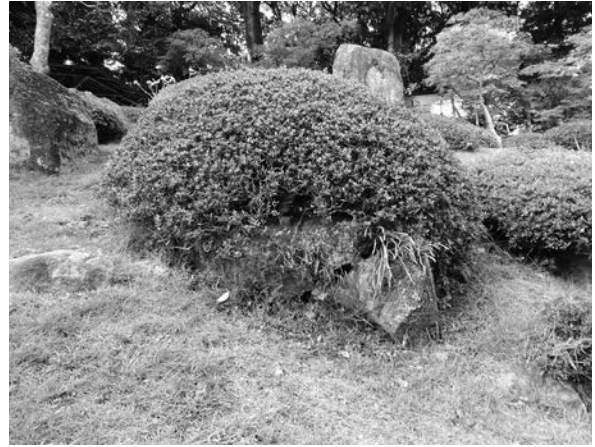
写真2 矢穴の残る景石（全景）

石の大きさは、横幅約85cm、高さ約50cm、奥行60cm以上である。上面と正面は、ほぼ直角に割られ、上面に矢穴が3個確認される。石材分割後の半裁痕中央のものは上幅（口長11.3cm、残存上短辺（残存口幅）2.5cm、下幅（底長）8.0cm、奥行（深さ）約6.5cmで、矢穴の間隔は3.1～3.5cmである。また、正面の右下にも、矢穴が3個残るが、全て未分割状態の完形の矢穴である。それらの矢穴の上幅（口長）は11.7cm、上短辺（口幅）4.0cm、深さ6.5cmで、矢穴の間隔は4.0cm前後である。

問題の景石は平成22年の写真を手掛かりに見つけることができた。庭園の中ほど、庫裏の縁からみて正面のツツジの根元にあり、一部が築山の斜面に埋もれている。

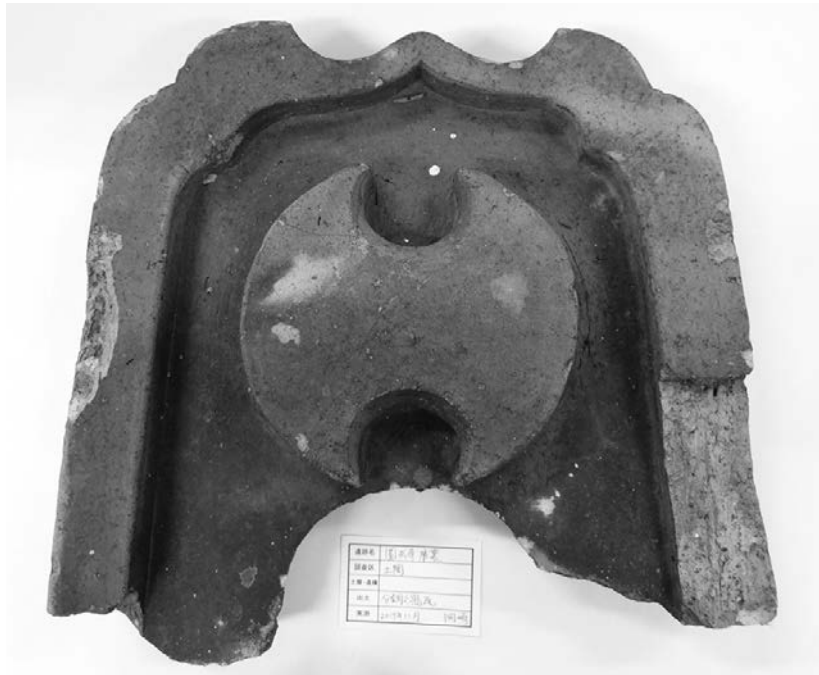
写真5 分銅紋鬼瓦（表面）

分銅紋を掲げた鬼瓦で堀尾家の家紋を示したものとみられる。下部を欠く。横幅（残存）は36.6cm、縦幅（残存）は34.1cmである。器面は黒灰色を呈して、炭素の吸着が良好で、胎土は白灰色でキメが細かく、砂粒を殆ど含まない。

外形は台形に近いが、下縁を除く外周に粘土帯貼付けによる突帯が廻る。突帯による外区の幅は下部で4.3～4.5cm、上部で4.6～4.9cmで、この外周部での瓦の厚さは3.8cmを測る。右下では、突帯が長さ12cmほど剥落しているが、接合のためのカキヤブリ痕が残る。そのクシ目の間隔は5mm前後である。基部中央には棟巴瓦を跨ぐための、大きく丸い抉りがあり、この鬼瓦は大棟用として作られた鬼瓦と判断できる。頂部には上に載る鳥衾瓦と組み合わせる時の当たりとなる部分の一對の抉り（凹部）がある。それぞれ横幅7.0cm、奥行2.0cmである。また、外形は両隅肩部にも屈曲があり、突帯によって区画された内区の頂部が尖って、禅宗寺院などにある火頭窓に近似したデザインとなっている。左右の隅下のヒレの形状は欠損のため不詳であるが、基部の抉りとのバランスから大きなヒレが付いたとは思えない。ヒレ部は二次的に流用する際に意図的に打ち欠かれた可能性も窺える。

内区は突帯による外区から2.1～2.2cm低く、括れを上下に配した大きな分銅紋が土台への貼付けによって中央に施されている。紋は大小3つの正円を組み合わせたとような形で、全長は16.6～17.0cm、内区からの立ち上がりの高さは2.6～2.9cmである。抉りの部分は、奥行5.0cm、横幅6.2cmである。上隅は各部とも幅最大1.0cmの面取りを施している。

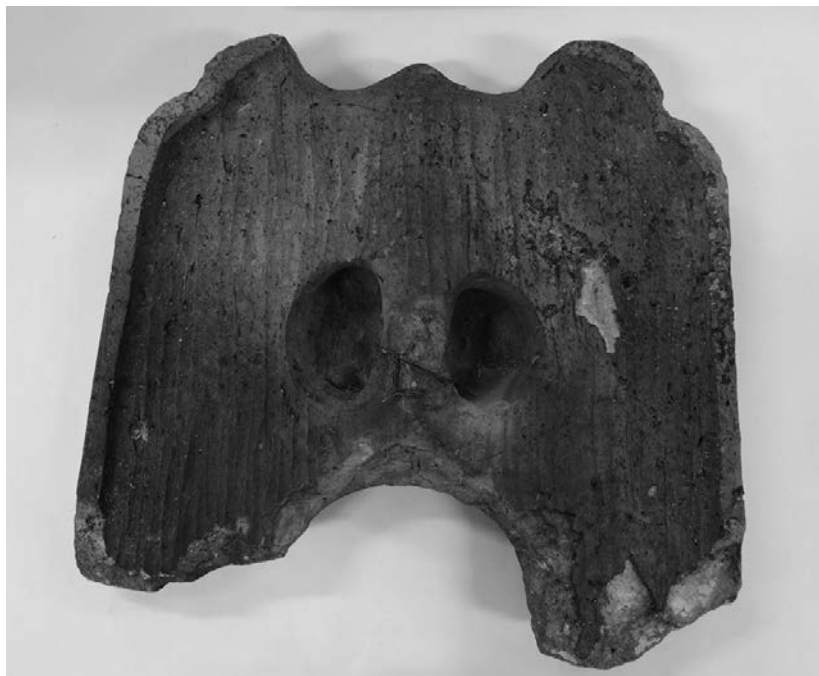
写真6 分銅紋鬼瓦（裏面）

裏面の観察では、土台となる粘土板を丸ノミ状工具で裏から入念に彫り込んだことが良く分かる。鬼瓦を棟端に固定するための把手も、粘土棒取付け式ではなく、削り残しによる造作で、左右一對の楕円の穴が開く。把手は、幅3.0cm、長さ約10.0cm、外縁より1.2cm高い。左右の穴は、略楕円形で $5.5\times 7.5$ cm、深さ3.5～4.0cmを測る。穴が開く個所はちょうど分銅紋の裏で、裏面左右に穴を開けることと、表面の分銅紋の括れを上下に配して、裏面で左右に広い空隙を確保し易くしていることは合理性が窺える。粘土板の彫り削り痕は幅が5mm前後あり、断面が丸みをもった工具を用いたとみられ、全部が縦方向である。外縁部の幅1.0cm程度だけは高まりを残し、表面を平坦な工具によるヘラケズリで仕上げている。また、上部の鳥衾瓦との接着（写真14参照）のための「当たり」を考慮して、頂部一對の抉りの上角は入念に面取りを施している。

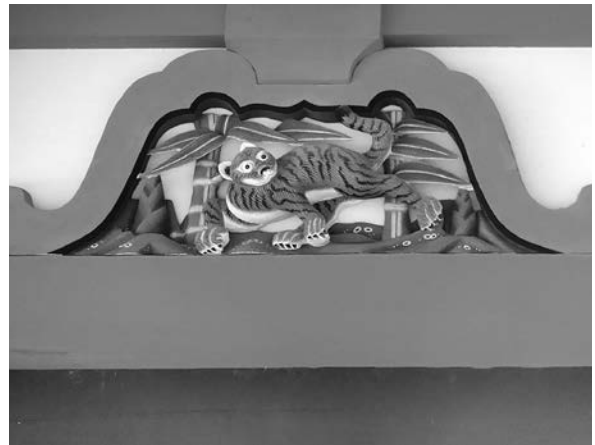
写真7 日御碕神社の蓑股

ちなみに、突帯による外区を廻らせ、内区に各種文様を描くタイプの鬼瓦のモデルは中世からあつて社寺建築で良くみる木製蓑股とみられ、例えば出雲では日御碕神社の蓑股(写真7)も両下隅の上に撥ねる巻き(蓑股の名の由来、鬼瓦のヒレに相当)、肩部に屈曲部をもち、内区の頂部が尖っている。

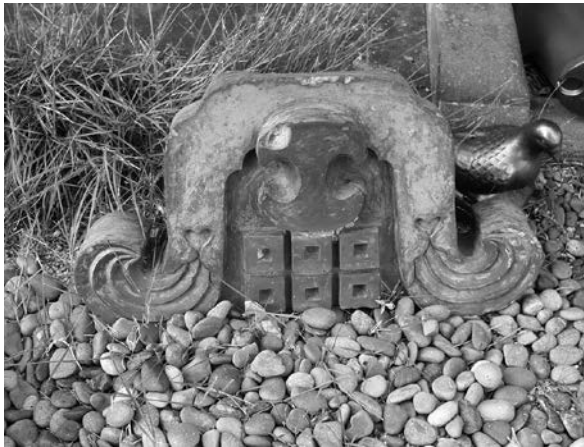
写真8 圓成寺にある近代の鬼瓦1

圓成寺の庫裏の床下には、他にも堀尾家を示す六つ目結紋の軒丸瓦や、分銅紋と六つ目結紋を組み合わせて表現した分銅紋形の大棟側部に組み込む板状飾り瓦が保管されているが、裏面にモルタルが塗布されたり、新しい銅線が割れ面が緊結してあった。現住職の若槻大浩氏によれば、昭和61～63年の屋根修理で降ろしたものである。境内には、本堂の棟を飾っていた分銅紋と六つ目結紋を組み合わせて掲げた大

形の鬼瓦（写真8・9）や鐘樓の鯨瓦などもあるが、これらも同様である。実は現本堂の屋根は、大正15年までは茅葺きで、この年に瓦葺きに改めた事実があり、境内で今みることができる瓦は近代の製品が圧倒するのは当然で、慶長年間頃に作られ、単体として伝世する当鬼瓦が本来は何処に所在し、どんな建物に葺かれていたのかを特定することが出来ない。庫裏の床に保管されている瓦には「慶安三年」（1650）の文字のみを瓦頭に掲げた軒丸瓦が1点あり、近郊から持ち込まれた瓦が混ざっている可能性も十分にある。当鬼瓦は、慶長年間頃という年代観や堀尾氏の家紋を掲げていることからすると、堀尾期の松江城、あるいは先行する堀尾氏の居城である富田城に掲げられていたもので、堀尾ゆかりの遺物として当寺に持ち込まれた可能性が一番に思いつくが、当時の姿が不詳の瑞応寺や初期の圓成寺に掲げられていた可能性なども否定できない。

堀尾氏の家紋<sup>(13)</sup>として知られるのは分銅紋、六つ目結紋、抱茗荷紋で、輪違紋なども含まれた可能性が指摘されている。分銅紋は天正7年（1579）の播磨の三木城攻めの際に、堀尾吉晴が秀吉から「分銅紋ノ付タル旗三本」を賜ったことに因むと言う。今日に流布する一般的な分銅紋は縦長で、浅めの括れが左右にある。圓成寺にある近代の鬼瓦（写真8・9）や堀尾氏を示すものではないが、奈良県橿原市の今井町にある今西家住宅の分銅紋鬼瓦なども該当する。また、圓成寺山門の木製飾り（写真10）や富田の巖倉寺（安来市広瀬町）にある堀尾吉晴墓の水受石は外形が正円ではあるが、括れは左右にあって浅い。

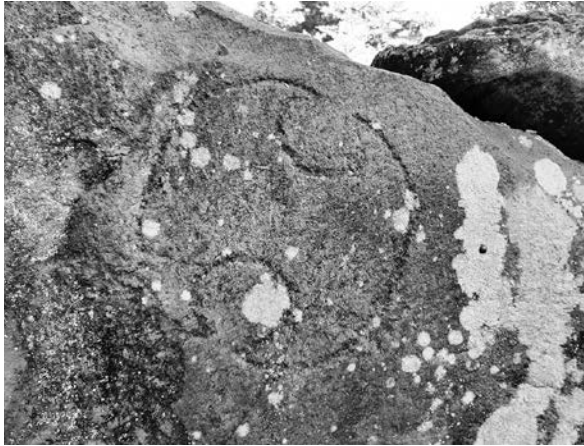
写真11

ところが、慶長～寛永期に遡る堀尾氏の分銅紋は、決まって外形が正円で、かつ括れは深く正円に近いという特徴がある。松江城にある石垣石材の刻印（写真11・12）、徳川大坂城にある刻印（写真13）、徳川大坂城のために石を切り出したとみられる前島（岡山県瀬戸内市）などに残る石材刻印などが該当する。圓成寺の堀尾忠晴墓の脇には前島から近代以降に運び込まれた分銅紋刻印石があり、これも同様である。今回、報告した鬼瓦の分銅紋は同じ特徴をもち、製作年代を慶長年間頃と考えることと整合する。

松江城中曲輪南端石塁にある分銅紋が刻まれた矢田石

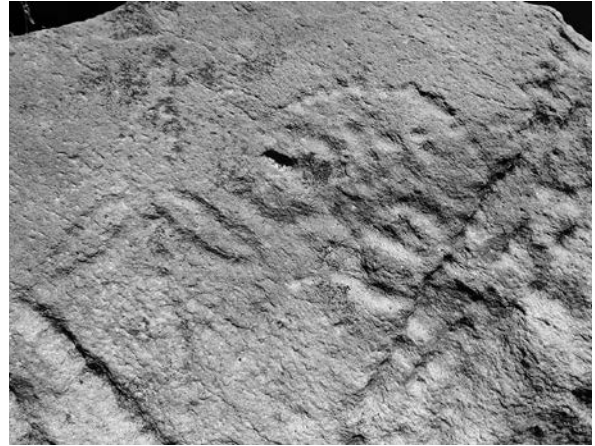
写真12

松江城二之丸下ノ段 北惣門橋橋台部石垣の刻印

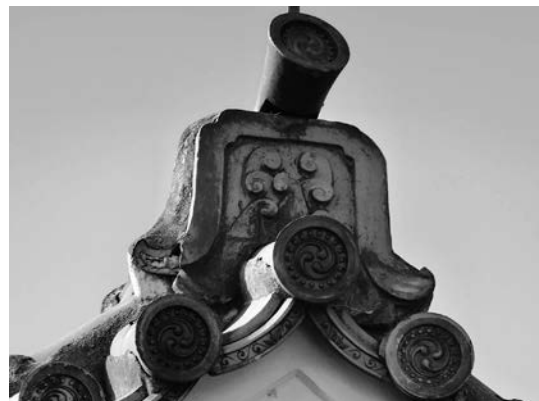
写真14 姫路城櫓の鬼瓦と鳥衾瓦

定とはいえ瓦製の鯨の破片が出土しているので、無理に銅板貼りの鯨を復元する必要はない。なお、圓成寺の鬼瓦は鯨ではなく、鳥衾瓦が載るタイプであるので、頂部の一對の窪みは復元イメージ図としては無視して欲しい。逆に、圓成寺のタイプの鬼瓦と本来組むべき鳥衾瓦は、写真14に示した姫路城例の様な一般形態のものと考えて良く、松江城天守に現存するような独創的な形態でなくてもよい。輪違瓦の組合せの下段には、二之丸跡出土の分銅紋棟込瓦を貼り付けたが、この分銅紋棟込瓦の瓦当径は軒丸瓦に匹敵する大きなもので、ひととき存在感があったに違いない。

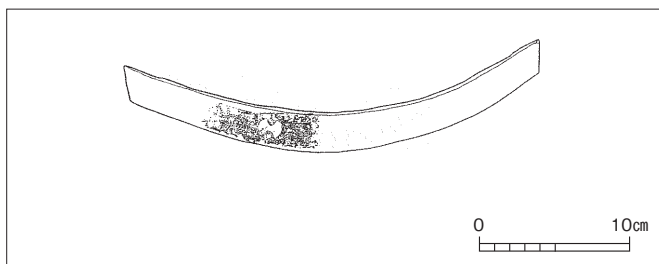
図11 松江城天守伝来平瓦

なお、松江城の瓦における分銅紋、意匠瓦とは別次元のものとして、二之丸中櫓跡出土の中心飾下向き三葉の軒平瓦(図9)<sup>(23)</sup>や天守に載っていた平瓦(図11)にみる分銅紋刻印<sup>(28)</sup>がある。こうした城主の家紋を小さく示した刻印瓦は城下では見かけず、城郭内を中心に知られ、他の受注者の瓦と区別するため、城郭へ持ち運ぶ瓦に藩主の家紋を藩の許可で施したとされる<sup>(29)</sup>もので、瓦工人の氏・名を刻んだ銘文や屋号などを示す刻印などによる瓦工人の自己主張とは対極<sup>(30)</sup>の、

いわば公用品・御用達品として城郭内に葺く瓦の検印のようなものではなかったかと思われる。そうした城郭内所用品と家臣の私に供する城下向けの製品が区別されるという意味では、先の二之丸中櫓跡出土品と同範品<sup>(27)</sup>(図10)でありながら武家屋敷出土品には分銅紋ではなく菊紋刻印が押されているのは象徴的である。

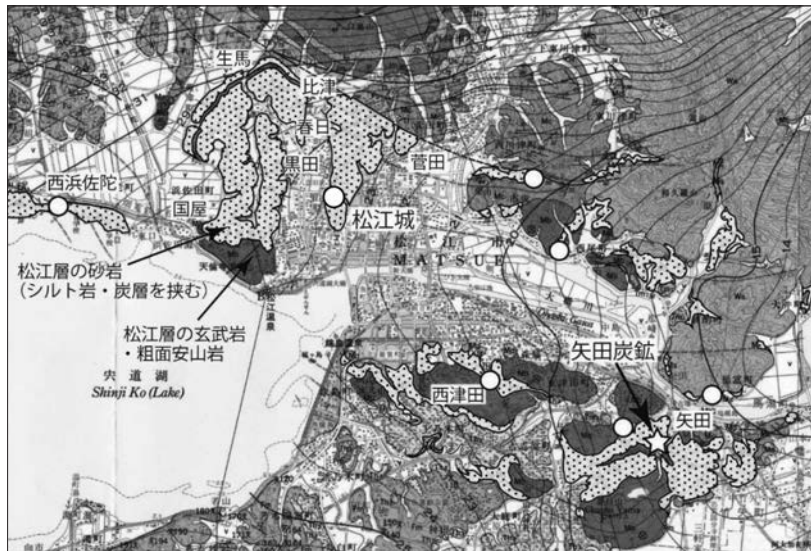
図1 松江層の分布と石炭層の露頭(○)および矢田炭鉱(☆)の位置  
(地質図は鹿野ほか(1994)の図の一部を使用し、加筆)

松江市内の石炭層を含む地層は松江層と呼ばれるものである。松江層は新生代の中新世(2300万年～530万年前)の中期にあたる地層で、宍道湖の東端から大橋川の北側では西浜佐陀町から東は朝酌町まで、大橋川の南側では嫁ヶ島から矢田にかけて分布する(図1)。松江城が建つ城山(亀田山)の地盤も松江層からなる。

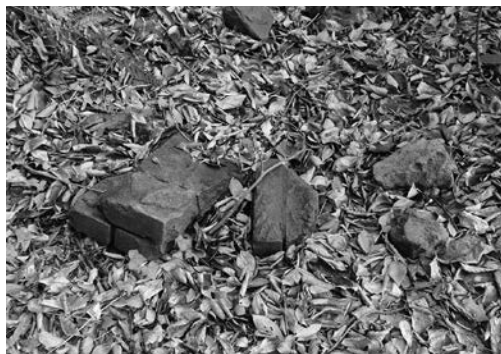
写真6 椿谷南部に散布するレンガ片

仮4号穴から北方の段々坂までの西向き斜面裾部、及び西側の管理道路沿いの土塁上面には、レンガ片や石垣の石材と思われる大石、瓦や陶磁器類の破片が散布している。特にレンガ片は、火力発電所の基礎に関係するものかも知れない。西向き斜面のレンガの寸法は長辺22.0cm、短辺10.7cm、厚み5.8cmを測る。(写真6)

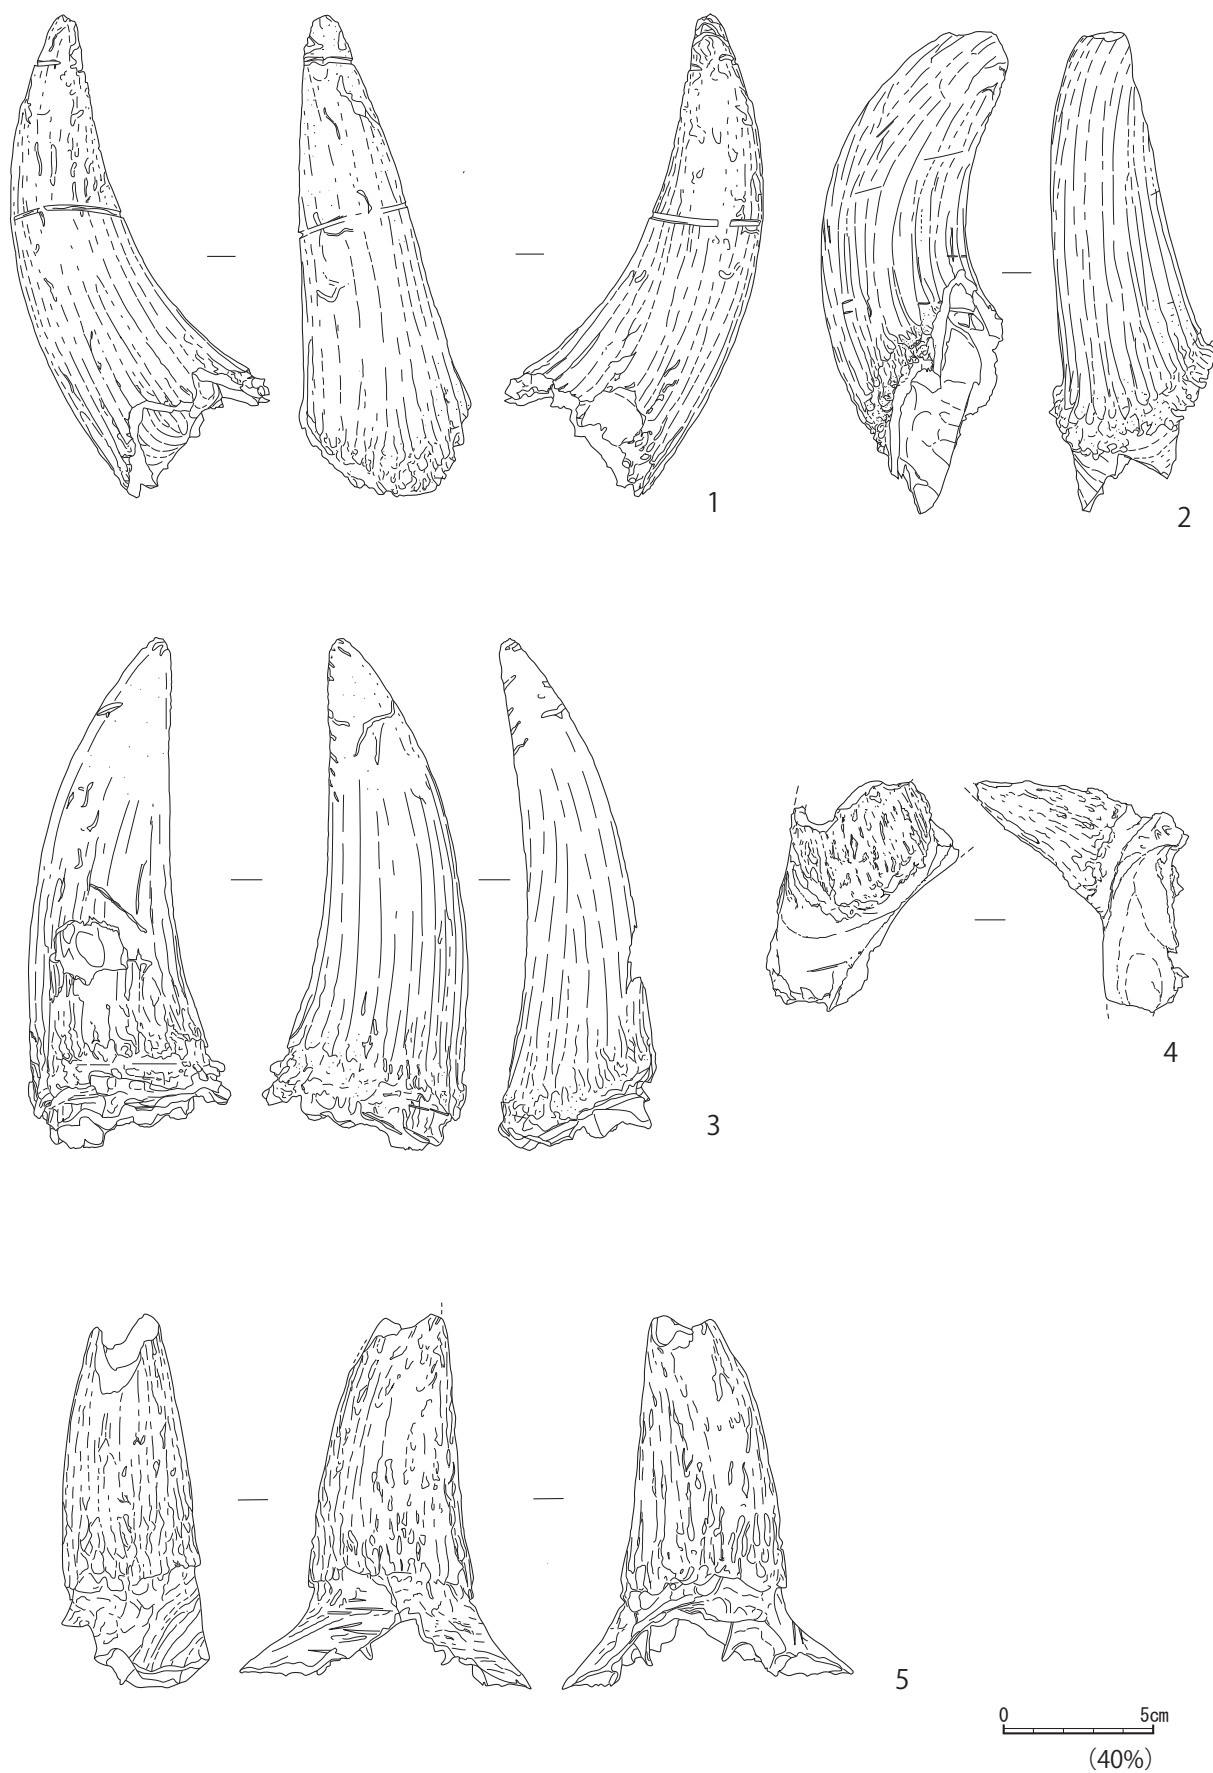
前述したように、第10ブロックの町屋にあたる場所でウシの角や四肢骨が大量に出土しており、それらのほとんどに切断や刻みの痕跡が認められた（図9～12、表4）。これまで20点を超えるウシ角が一括して出土した報告事例はなく、ウシ角利用について考察する上で貴重な資料だと言える。ウシ角に残る刻みなどの加工痕は、表面の角鞘<sup>かしょう(つゆ)</sup>を切り広げるためについた痕跡だと考えられている。角鞘の使用については、江戸時代の百科事典として知られる『和漢三才図会』に「角を用うるに・・・玳瑁<sup>たいまい</sup>と偽る」との記載が認められ、「偽鼈甲<sup>べいこう</sup>」として広く利用されていたことがうかがえる。加工の痕跡は、角の表面に長軸に対して垂直方向に2本の刻みが認められるもの（図9-1、図11-19,20）、同じく4本の刻みが認められるもの（図12-26）、さらに深く刻みが入り切断されたもの（図10-6～8,10,13,14、図12-21～23）、長軸に対して垂直の刻みに加えて平行（縦）の刻みも施されたもの（図12-25）、鋭い刃先の刃物によって付けられたと考えられる切創のみが確認できるもの（図9-2～5、図10-9）、破片であるため全体の加工は不明であるが刻みが確認できるもの（図10-15、図12-24）などが認められた。また、破片であるため表面の加工は明らかではないものも多く出土している（図10-11,12,16,17）。切断面には、鋸のような刃物を使って少しずつ刻みの場所を変えながら切り落としたことが分かる刃の痕を観察することがで

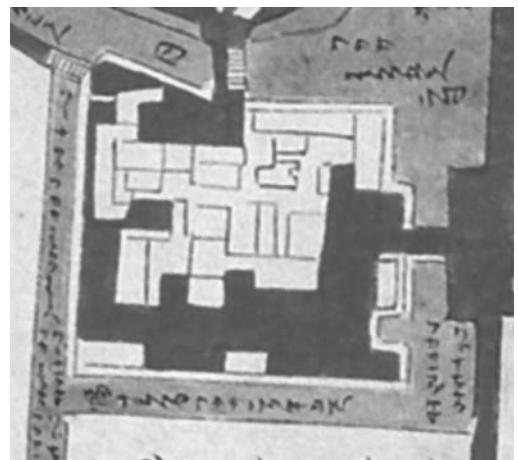
図2 寛永年間松江城家敷町之図(部分)  
(丸亀市立資料館所蔵)

堀尾氏に代わって京極氏が松江藩主についたが、寛永11年(1634)から14年(1637)までの極めて短い期間だけである。そのため絵図資料も少なく、「寛永年間松江城家敷町之図」(図2)のみである。この絵図も三之丸の建物名称の記載はないが、「堀尾期松江城下町絵図」と見比べてみると、大まかな外形は一致している。よって堀尾期から京極期にかけて大きな改変はなかったと思われる。

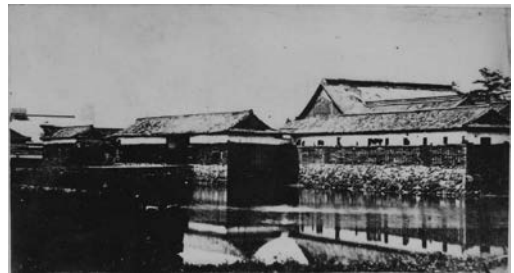
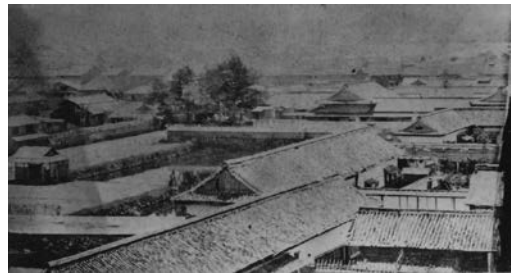
写真3、4 松江城古写真  
御書院大屋根（上）や右下に  
わずかに唐破風の式台玄関が写る（下）

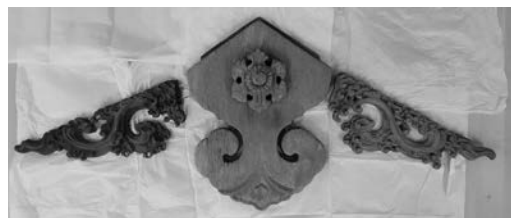
写真5 伝三之丸御殿懸魚（島根県蔵）

その他、破風の懸魚・鬼瓦などのデザインは現存する天守を参考とし、格の高い建物から三花蕪懸魚・蕪懸魚・梅鉢懸魚の順で配した。

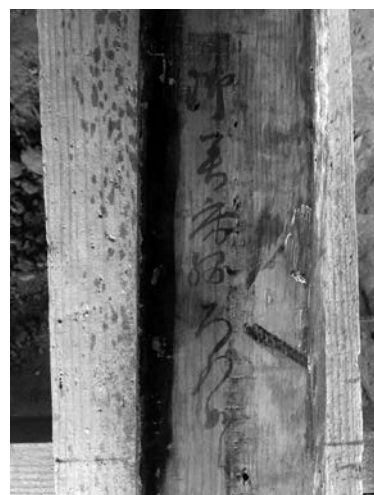
写真4 当主居間床框内側

当主の間といわれる北側の8畳は東側の奥方の間と襖を挟んで隣り合っている。当主の間には床の間と書院があり、奥方の間とともに天井の竿縁は当初のものと思える。長押を持ち、釘隠しはふくら雀のモチーフが使われていた。床の間の炬縁の裏には右の写真のような墨書があった。「御奥床縁ろぬり」と書いてある。床框を漆塗りにしていたわけである。ここの床下には石製の炬燵が置かれていたが、いつの時点かで床の炬燵用の開口も塞がれていた。この当主の間から武者隠しといわれていた廊下の境に御殿に使われていたのではないかとと思われる古い厚手の鏡戸が立てられていた。元々武者隠しと言われていた場所は床の間だったということが分かっており、この武者隠しは後補のものということになる。どこからか立派な戸を調達してきたものと思え、戸の溝も建具の巾に合わせて広く作り直している。

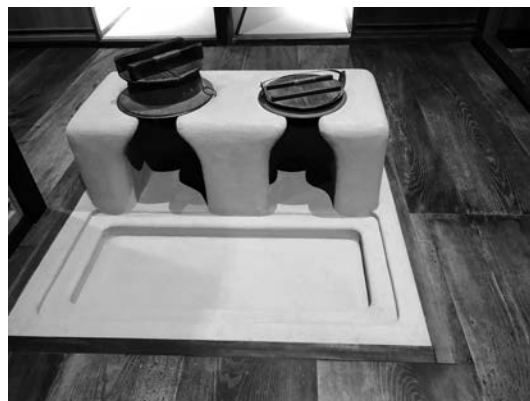
写真5 クド

台所に設けた味噌部屋と中央のクドは修繕工事の前にはなかったものだ。痕跡も確実なものは無かったが、家相図に記入してあるものをそのままに復原した。味噌部屋は天井が途中で止まっている。クドは松江の古い民家を参考にした。土間にあった物入れは、元は土間が内玄関とつながっていたことが判明したので撤去し建具を設えた。湯殿と水屋は水屋の壁の位置が湯殿と揃うようになった。湯殿の礎石には森山石が使われていた。この森山石が当初のものなのかというと、森山石が藩政時代の遺構に出現することは松江ではほとんどないため後補のものではないかと思われる。昭和

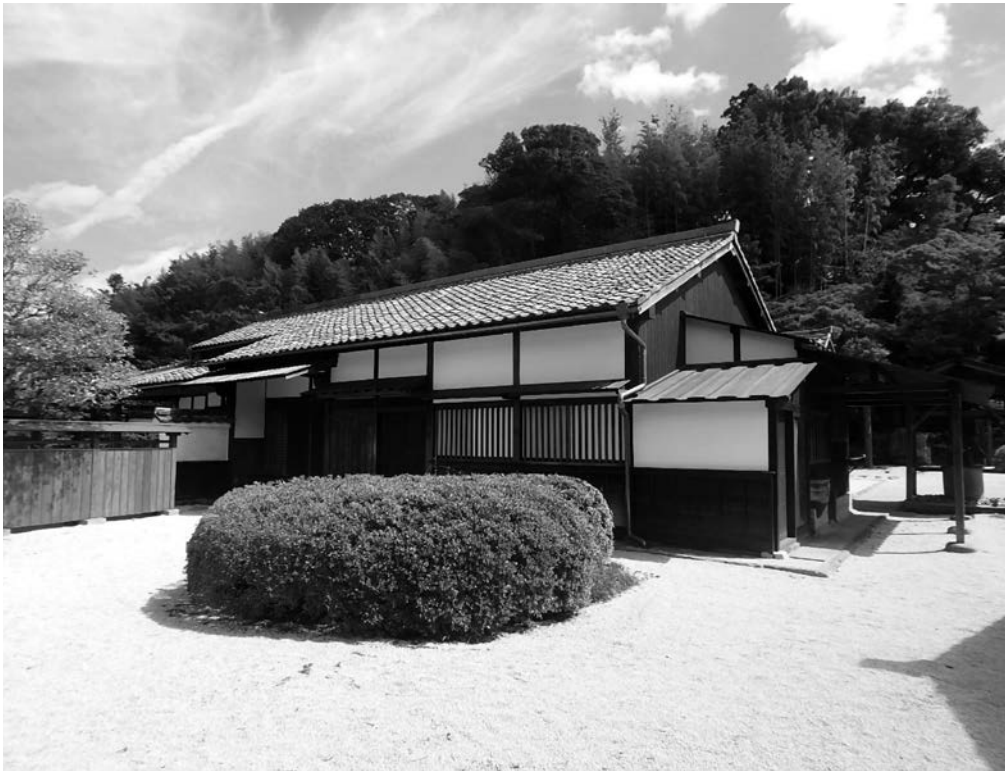
写真6 主屋正面（南面）門からのアプローチ 東側出っ張りは板屋根に変更

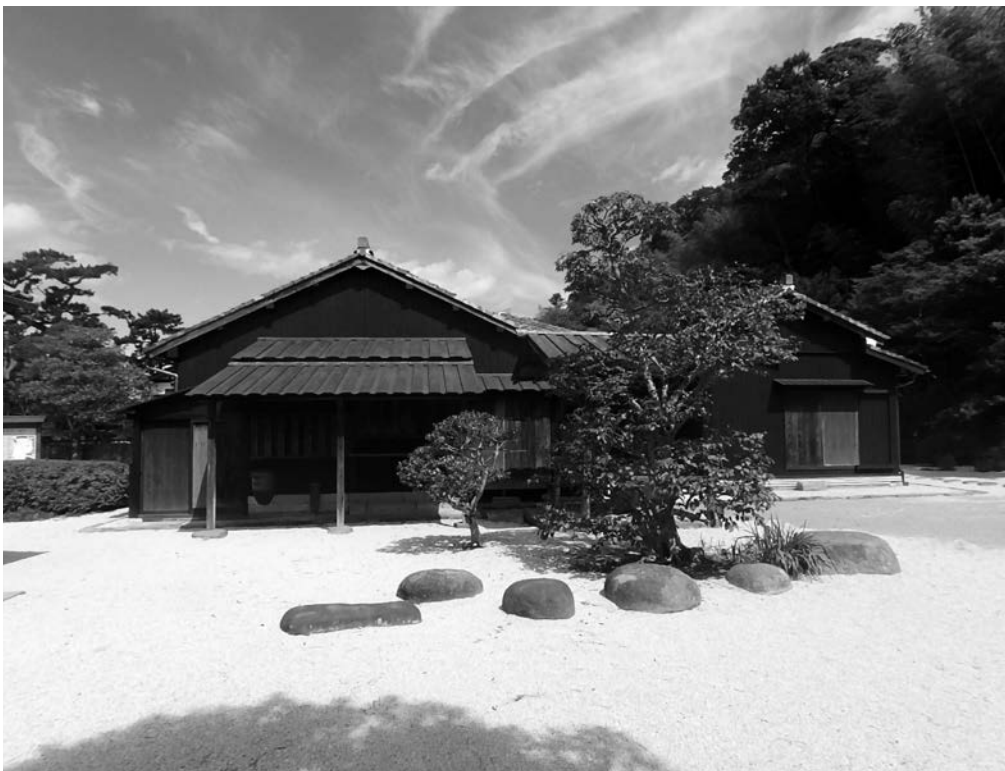
写真7 主屋東面 庭石や樹木は明治以降の作庭

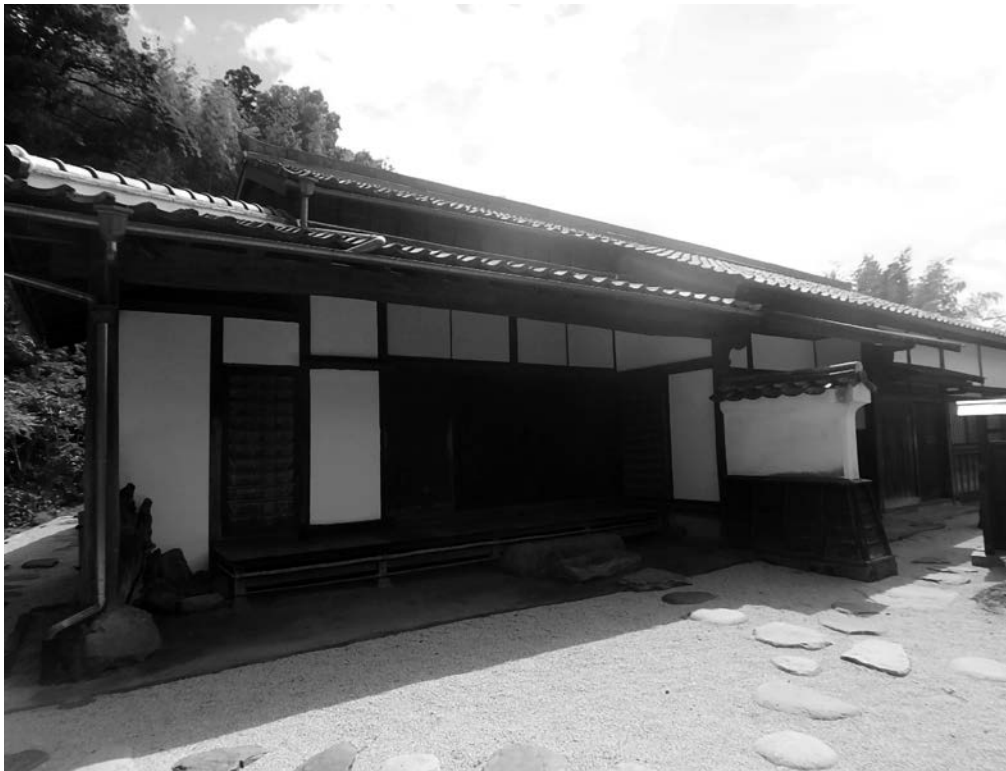
写真8 主屋北面

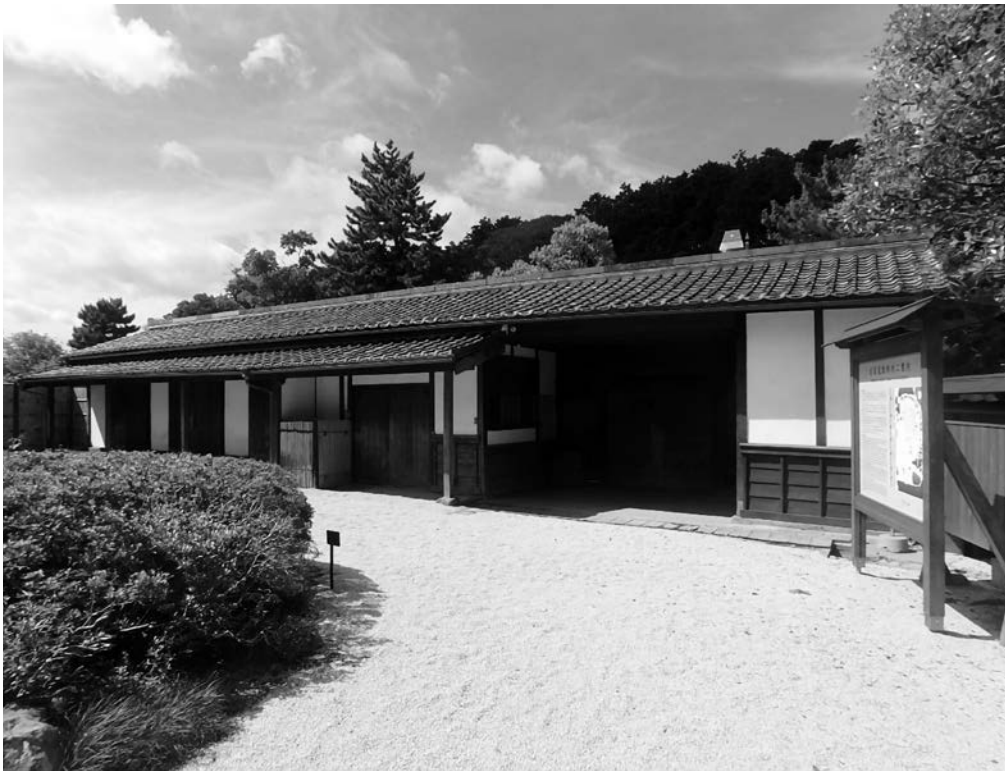
写真10 道路側から（南面）の長屋門

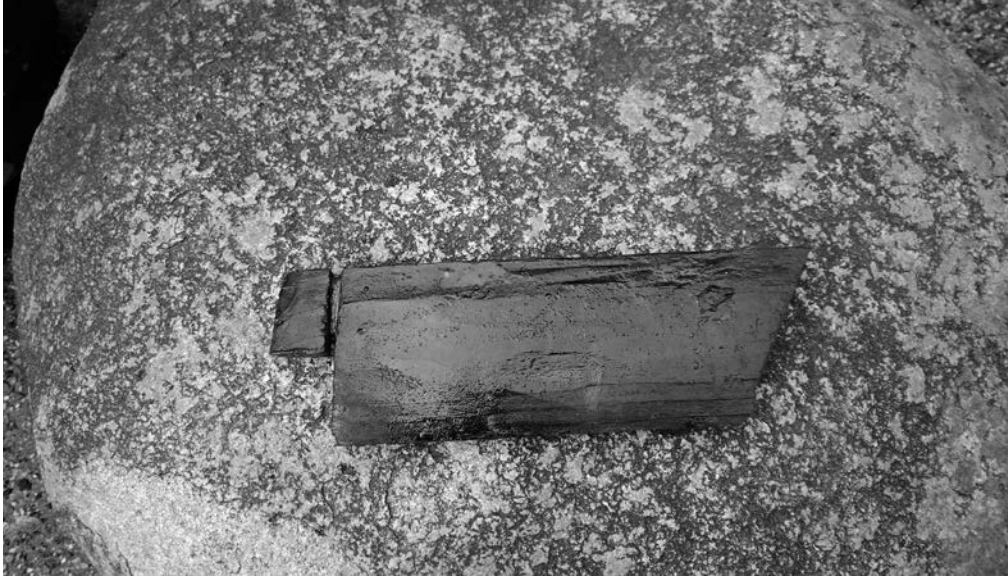
写真13 北側の裏門（修繕後）

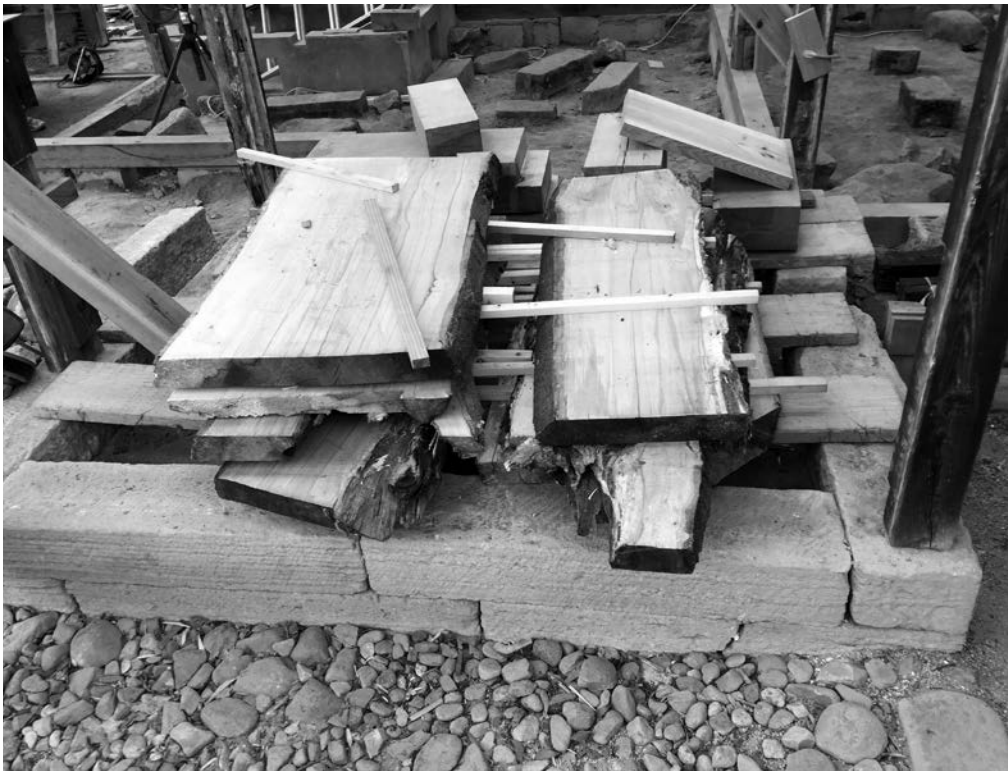
写真14 2m下の土層から出た木片

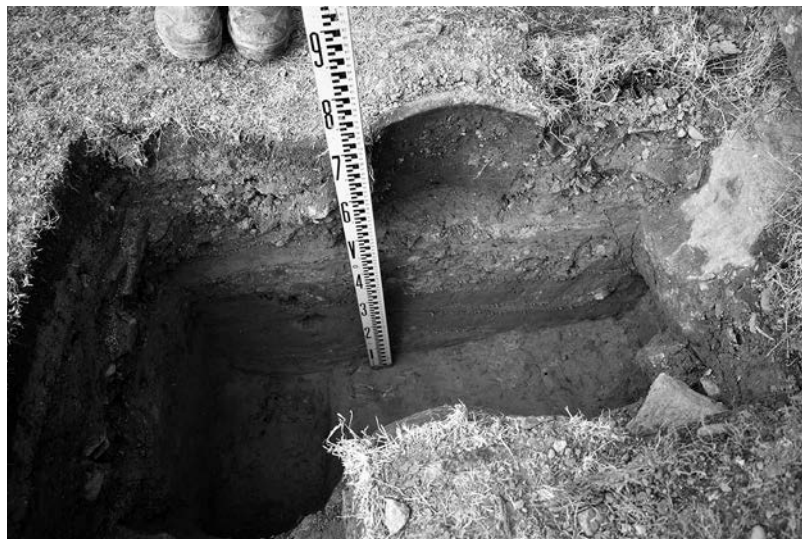
写真N02  
T4-③土層堆積状況（南から）

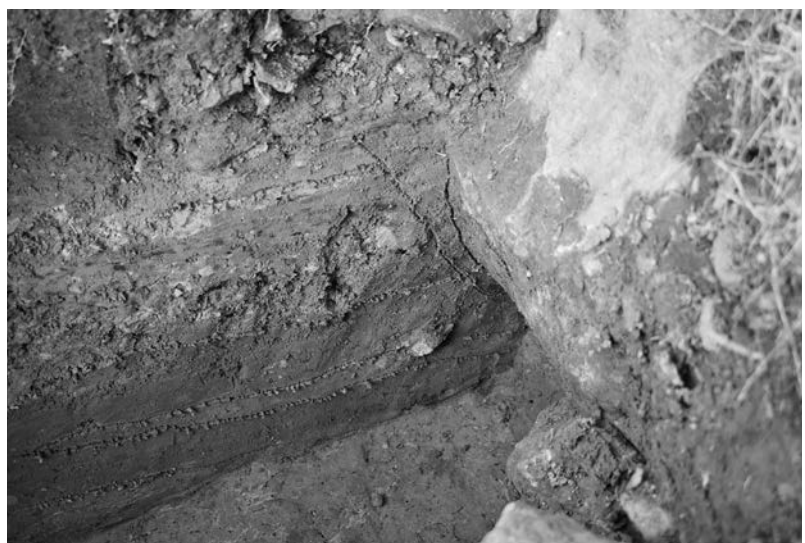
写真N03  
T4-③根石付近の接写（南から）

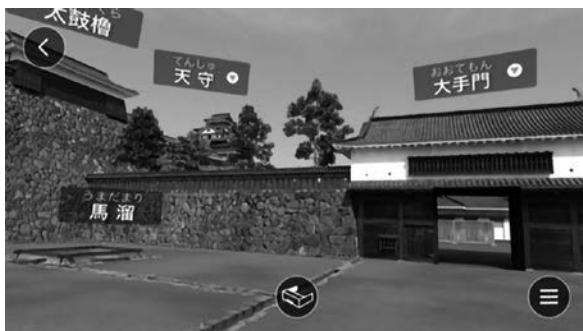
松江城南惣門（大手門）の復元VR

「松江城南惣門（大手門）」は、現代においても観光客の方が必ず通過する“松江城の正面玄関”であるが、明治初期に取り壊されて以降、完全復元の資料に足る古写真や設計図は発見されていない。そこで、本事業では専門家の検討を経て下記のとおり復元の考え方を整理した。

復元箇所	参考資料および復元の考え方
1	平面規模	礎石・石垣の実測図、「松江城縄張図」、「御本丸二ノ御丸三の丸共三枚の内」の門の平面形
2	門の規模	「御城内惣間敷」の「南惣門四間梁桁行八間 但二階作り」 「竹内有兵衛書つけ」の「大手之御門、三間半梁二八間ニシテ二重也、しやちほこ有」
3	門扉	現天守の附櫓から天守地階への入口の扉 (鉄門・銅門・筋鉄門などの名称がないため金属板張りとしな)

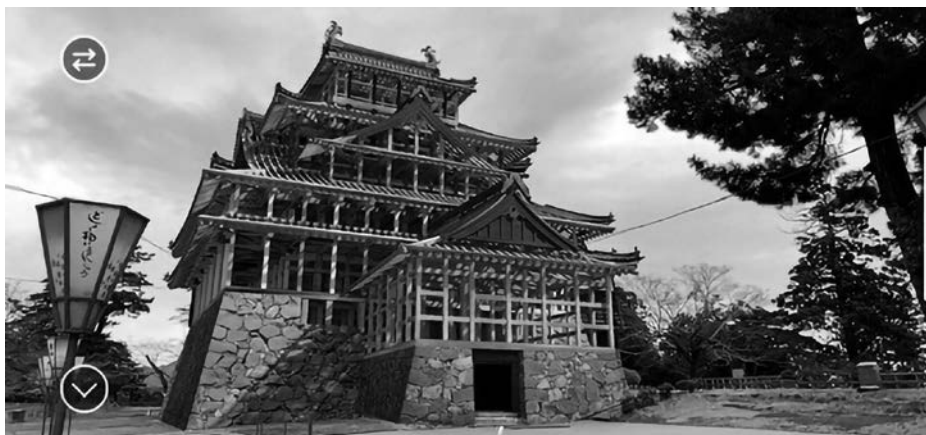
天守構造のAR解説

このAR技術の特徴を活かして作成したコンテンツが「天守構造のAR解説」である。現存する天守をアプリケーション内のカメラで映し込むことで、前掲写真のように外壁が取り去られた天守構造を見ることが可能となる。特徴的な工法である「通し柱」は色付けを施し、別途解説ページも設け理解を深めてもらえるよう内容を工夫している。また、地階の「祈祷札」や「包板」等の内部の特徴も覗き見ることできる。天守に対する興味関心を高め、登閣者数が増加することも期待している。

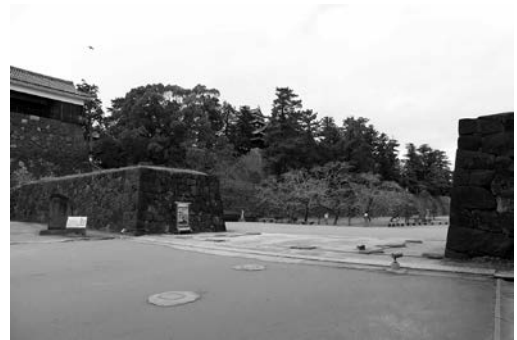
写真1 現状の大手門跡  
遺構保護のため約50cm上に模擬の礎石を置く
