昭和12年の松江城天守の調査

ー松江城天守実測図ー

松江城天守実測図

昭和 12 年（1937）
城戸 久 ほか作図

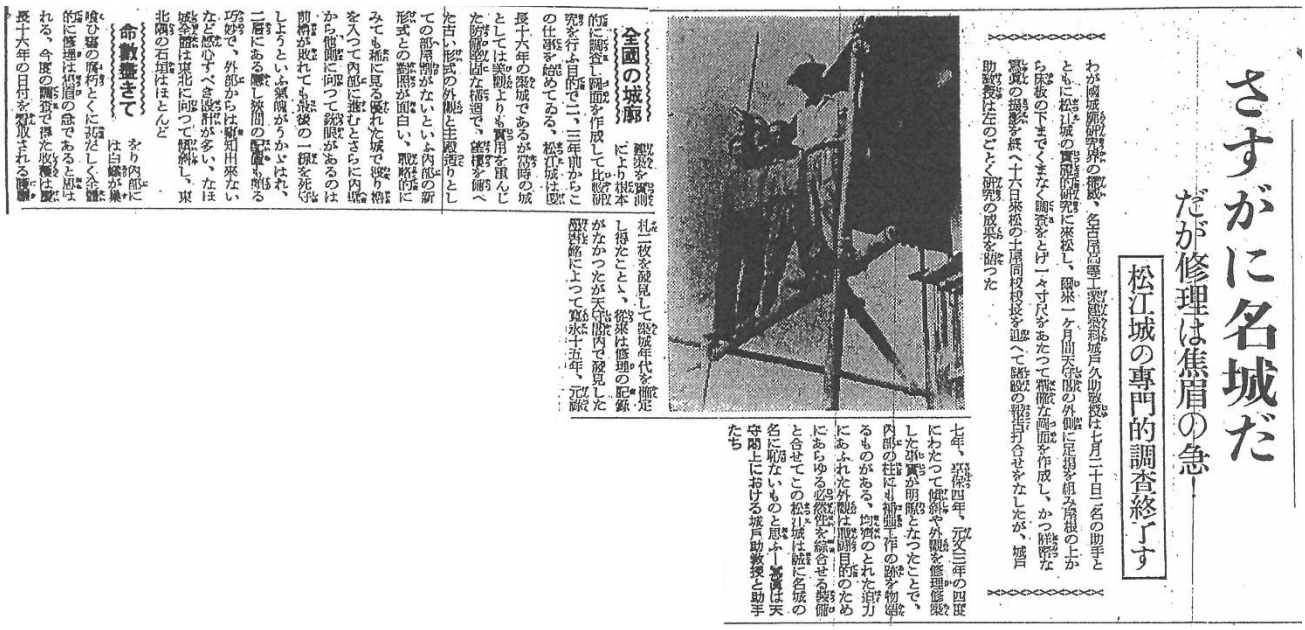
『朝日新聞島根版』（昭和１２年８月１８日）部分

当時の新聞記事によると、①慶長 16 年銘の祈祷札（「寄進札」「護摩札」）の発見により築城年代を確定できたこと、②柱の墨書から４回にわたり修理した事実が明瞭となったこと、③腐朽が甚だしく全体的な修理が求められること、などを成果として挙げています。

さすがに名城だ

だが修理は焦眉の急

松江城の専門的調査終了す
