## 第2章 松江市内の社寺建築

### 1 寺院建築の概観

## 2 神社建築の概観

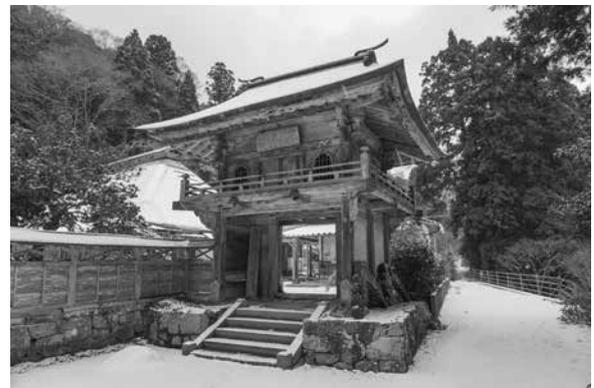
図 2-1-1 華蔵寺鐘楼門（258-08）

(258-08：枕木町：明暦元年：市指定) (図 2-1-1)、四脚門では法眼寺表門 (315-01：外中原町：17 世紀中期) や信楽寺表門 (214-01：堅町：18 世紀後期) (図 2-1-2)、薬医門では普門院表門 (252-01：北田町：17 世紀後期) (図 2-1-4)、棟門では極楽寺表門 (341-01：菅田町：18 世紀前期) (図 2-1-3) がある。

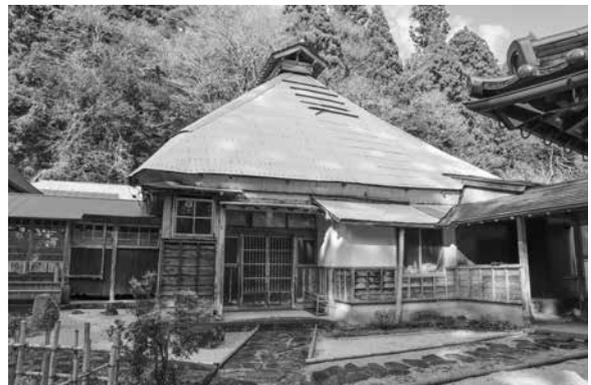
図 2-1-6 華蔵寺庫裏 (258-09)

**庫 裏** 庫裏は、玄関に接続し、多くは玄関に対して棟を鉤の手に位置するが、玄関の延長上にそのまま正面を向くものも確認できる。ほかにも、本堂の背面側に配置する場合もあり、庫裏の配置は敷地形状に関係して変化する。生活空間であるため、昭和以降に建て替えられているものが多く、年代が遡る物件は少ない。近世とみられるものは、華蔵寺庫裏 (258-09：枕

木町：明和 9 年) (図 2-1-6) のほか、全隆寺庫裏 (680-05：八束町波入：19 世紀中期) (図 2-1-7) があり、後者は松江市内唯一の茅葺の庫裏建築である。このほか、明治期とみられるものが 7 棟確認された。庫裏と本堂との間を、平屋の建物によって接続するものが多く確認されたが、これらの大半は、当初は式台を構えた玄関であったものを、後世の建替えや修理の際に改変したと考えられる。

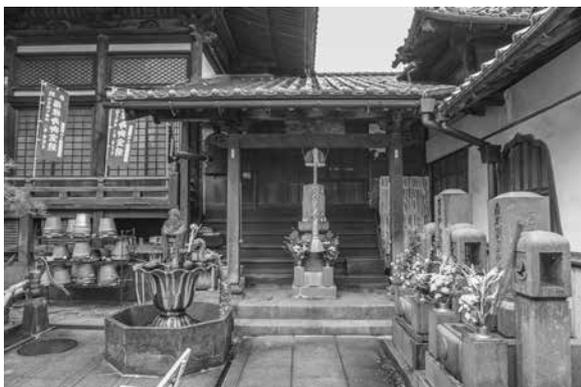
図 2-1-5 龍覚寺玄関 (232-03)

**玄 関** 玄関は、本堂と庫裏の間に位置し、独立した棟として建つ。本来は切妻造平屋で、2 間程度の式台を構えるものが正統であろう。現状では、庫裏の建て替えと同時に更新されているものが多く、年代が古い物件は少ない。近世と考えられるものは、龍覚寺玄関 (232-03：寺町：19 世紀前期) (図 2-1-5) のみである。明治期とみられるものも 8 棟のみである。

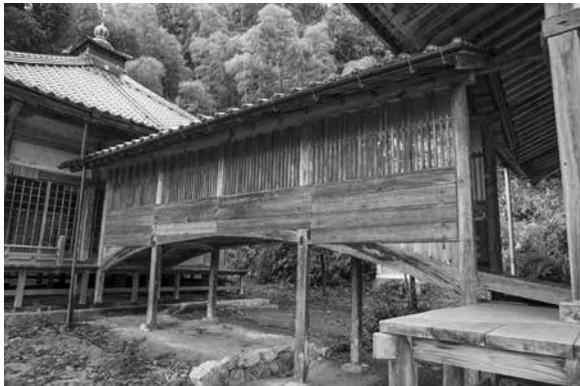
図 2-1-8 金剛寺渡廊（191-03）

**渡 廊** 本堂の脇に仏堂などの付属建物を備える際に、両建築の間に渡廊を設ける事例を 14 件確認した。これは、本堂の側面から直接付属建物へと繋ぐための廊下であるが、両者の床高から弓なりに反らせた桁を架け、反橋のように作る例が多くみられた。後述の通り、神社においても拝殿と社務所を繋ぐ反橋状の渡廊を設ける例が確認されている。年代は、華蔵寺渡廊 (258-18：枕木町：19 世紀中期) は、本堂と開山堂とを繋ぐ渡廊で、反橋状ではないが近世に遡るとみられる。この他はすべて明治以降の建物である。金剛寺渡廊 (191-03：東長江町：明治) (図 2-1-8) は桁行 4 間の反橋状の渡廊で、中央間は柱を立て床下をくぐり抜けた

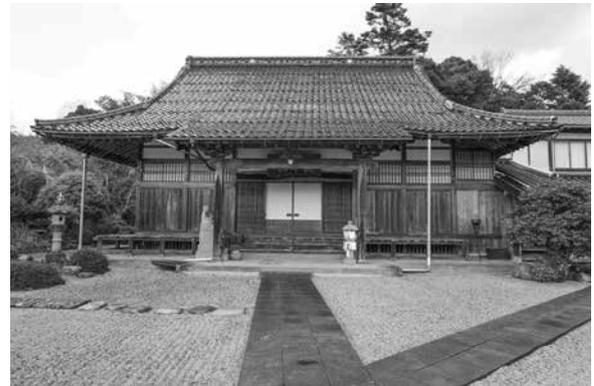
図 2-1-11 清安寺本堂（271-02）

面に縁を設けるものも多い。年代の古いものとしては、清安寺本堂（271-02：邑生町：18世紀前期）（図2-1-11）、南正寺本堂（532-01：鹿島町南講武：18世紀中期）（図2-1-12）、観潮寺本堂（536-01：鹿島町御津：18世紀中期）（図2-1-13）、桐岳寺本堂（006-02：奥谷町：宝暦8年）（図2-1-14）、華蔵寺本堂（258-17：枕木町：18世紀中期）（図2-1-15）、金剛寺本堂（191-02：東長江町：18世紀後期）（図2-1-16）がある。いずれも、中央間を2間分、脇間を1間半～2間半とし、向かって右手に玄関が接続し、庫裏へと続く。

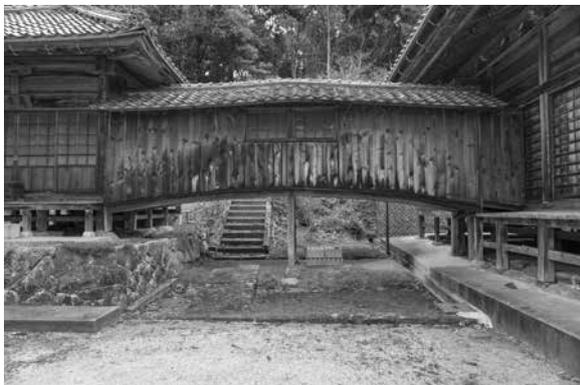
図 2-1-9 高祖寺渡廊（157-03）

れるように床高を高く造る。高祖寺渡廊（157-03：秋鹿町：昭和前期）（図2-1-9）も同様で、床高の異なる本堂と羅漢堂との間に渡廊を架け、床下を通路として潜り抜けられるように計画されている。西城寺渡廊（589-02：宍道町白石：明治）（図2-1-10）は本堂と位牌堂を繋ぐ桁行2間の建物で、本堂の縁際から弓なりに反った桁を架ける。床高は低く、床下をくぐることはできない。

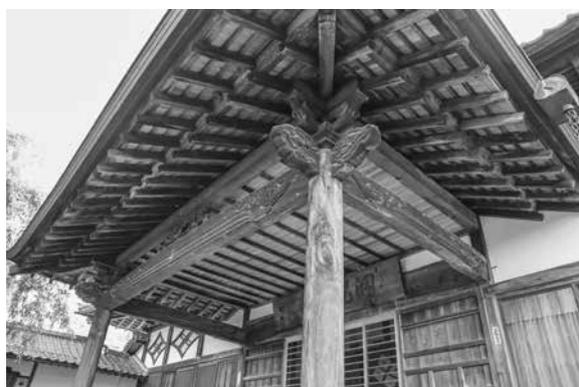
図2-1-17 洞光寺本堂向拝（093-02）

年代が下っても、方丈型本堂の規模には大きな変化はみられないが、19世紀から明治にかけて、向拝に屋根を架ける事例がみられる。洞光寺本堂（093-02：新町：弘化2年）（図2-1-17）は、桁行8間長の大規模な方丈型本堂である。向拝は、大屋根を葺き降ろさず、一段上げて入母屋造妻入の屋根を設け、内部は天井を張り格天井とする。向拝柱は丸柱とし、身舎柱とは虹梁型頭貫で繋ぐ。また、慈雲寺本堂（242-02：和多見町：19世紀中期）（図2-1-18）は、向拝に向唐破風造の屋根を架ける。向拝柱は丸柱とし、屋根の菖蒲桁を身舎中

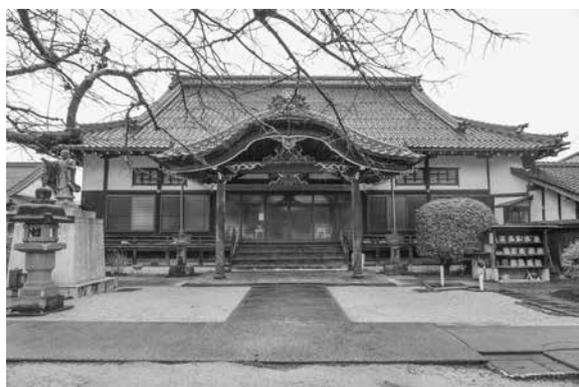
図2-1-18 慈雲寺本堂（242-02）

中央間の差鴨居に架ける。このような事例の中には、向拝部分の年代が身舎部分より下るとみられるものもあり、後世の改変によって形式が変更されたものと考えられる。

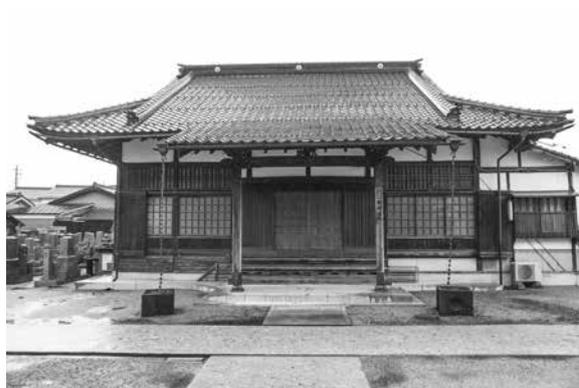
図2-1-19 圓照寺本堂（224-01）

このほか、旧城下町南地区では、脇間を腰高窓とするものが多く確認された。圓照寺本堂（224-01：寺町：19世紀前期）（図2-1-19）、慈雲寺本堂（242-02：和多見町：19世紀中期）、西光寺本堂（234-01：和多見町：明治）（図2-1-20）などがあり、その年代は19世紀前期から明治にかけて確認される。極めて地域的な特徴を示す

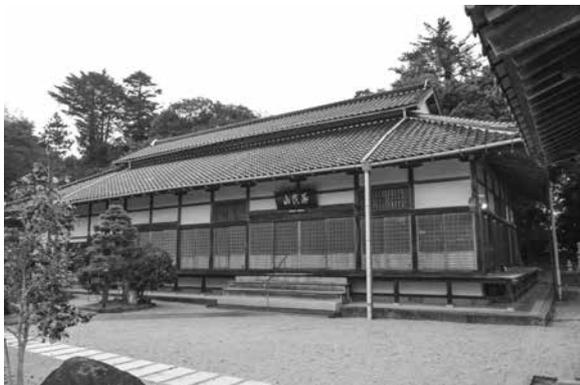
図2-1-21 道榮寺本堂・庫裏（199-04）

道榮寺本堂・庫裏（199-04：古曾志町：天保2年）（図2-1-21）は、桁行11間長の長大な建物である。向かって右側6間分が本堂部分とみられ、本堂部分の中央間には絵様のある差鴨居を設ける。本堂部分の左2間分

にもやや成の低い差鴨居が使用されており、式台はないものの、玄関部の名残であろう。玄関部より左側は床高が低く、庫裏に相当する部分と判断される。

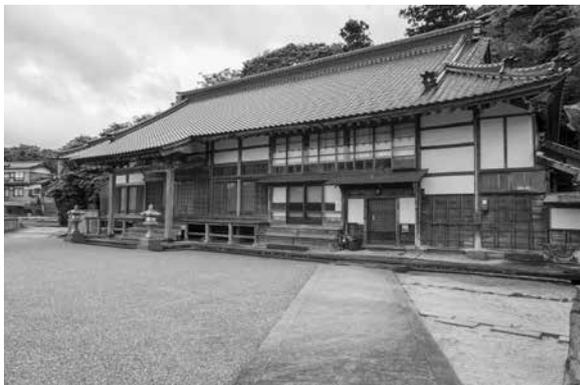
図2-1-22 瑞光寺本堂・庫裏（552-01）

瑞光寺本堂・庫裏（552-01：島根町大芦：文久3年）（図2-1-22）は、桁行12間長と、本堂庫裏一体型の中でも最大規模の建物である。向かって左側の7間長が本堂部分とみられ、この部分にのみ縁を設け、中央間の屋根は葺き降ろして向拝を設ける。本堂部分の右側には式台を設け玄関とし、ここまで床高は同高である。玄関より右側は床高が低くなり、庫裏の出入口を設けている。特筆すべきは、玄関より右側は二階建となっている点である。

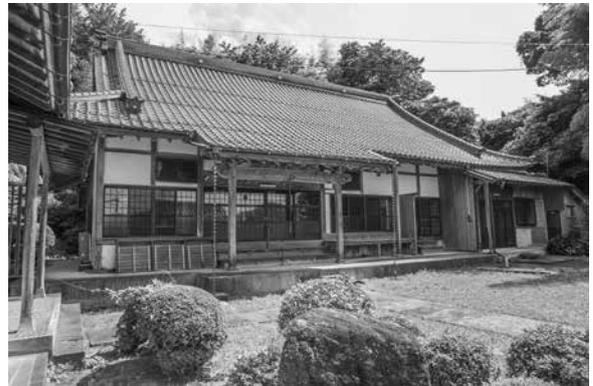
図2-1-23 北禅寺本堂・庫裏（657-02）

北禅寺本堂（657-02：美保関町北浦：19世紀中期）（図2-1-23）は、桁行10間長の建物で、向かって左側を本堂部分とし、その右側に障壁を立て、式台を設け玄関部分とする。さらに右には下屋を設け、庫裏の出入口を作る。

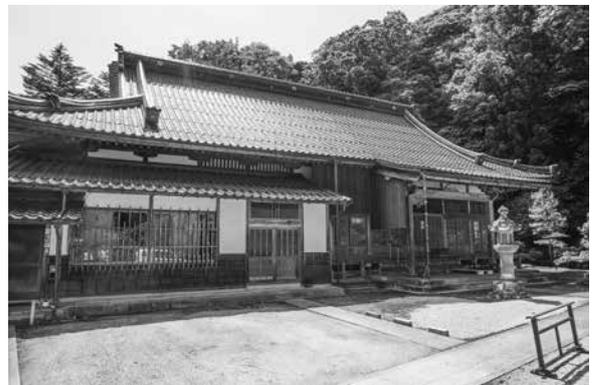
図2-1-24 妙岩寺本堂・庫裏（574-01）

かではないが、現存遺構の年代からは妙岩寺本堂・庫裏（574-01：宍道町佐々布：文政4年）（図2-1-24）が最も古く、19世紀に入ってから現れた形式と考えられる。

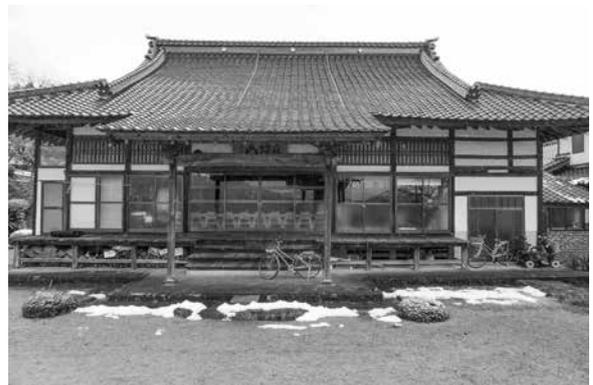
図2-1-25 観音寺本堂・玄関（042-02）

本堂庫裏一体型と類似の形式として、本堂と玄関が一体化し、大屋根を架ける形式を4棟確認した。観音寺本堂・玄関（042-02：西忌部町：19世紀前期）（図2-1-25）は、桁行6間長の本堂の右側に1間半分の玄関が取り付き、全体に大屋根を架ける。宗昌寺本堂・玄関（401-01：東出雲町下意東：明治）（図2-1-27）も、本堂の右端に式台を設けた玄関があり、全体に大屋根を架ける。類例は少ないが、この形式も19世紀前期から確認されており、本堂とそれに付属する建物を一体化するという形式の発生時期を示すと思われる。

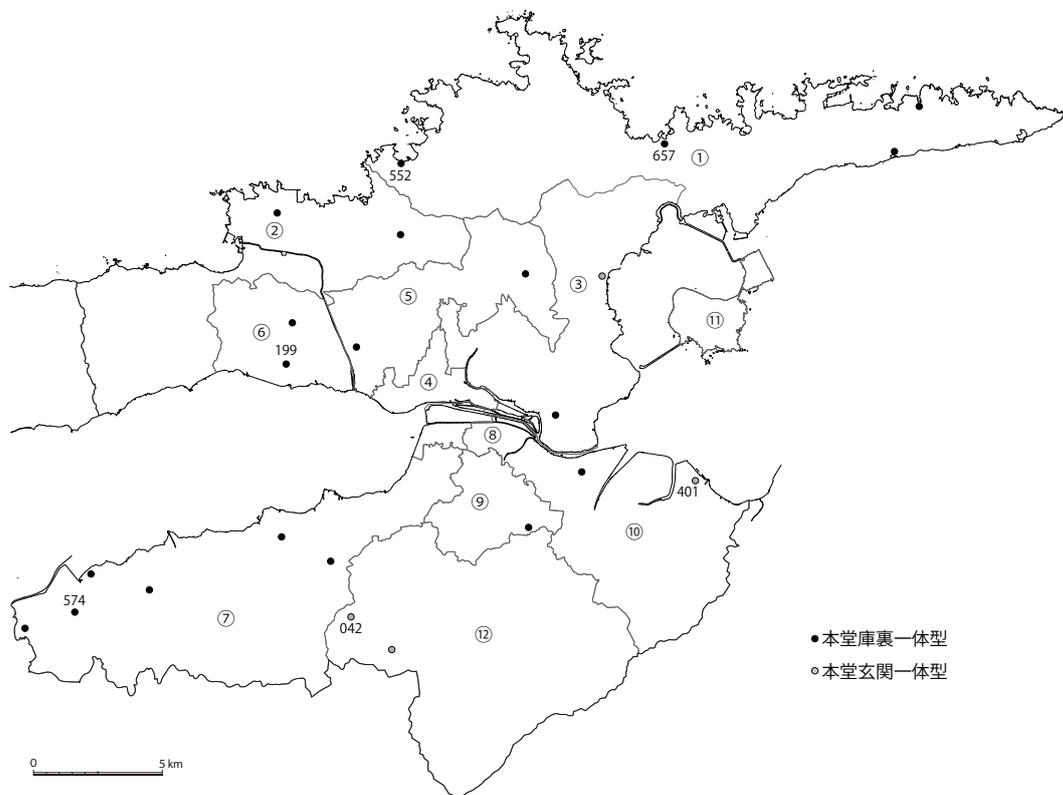
図 2-1-26 本堂庫裏一体型・本堂玄関一体型分布図

**本堂庫裏一体型** 松江市内の寺院の基本構成は、本堂と玄関、庫裏が接続する形式とするが、郊外の寺院では、方丈型本堂と、玄関・庫裏が一体化し、全体を大屋根で覆う形式（以下、本堂庫裏一体型とする）が19棟確認された（図2-1-26）。

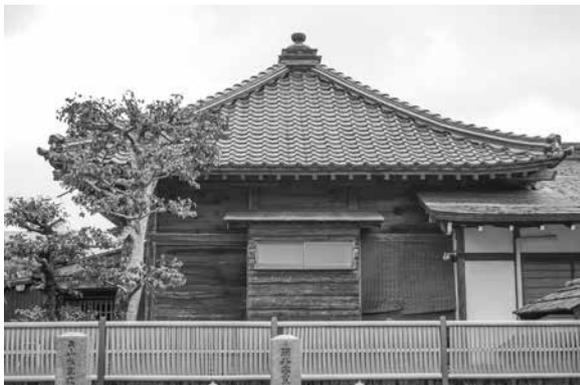
図2-1-28 普門院本堂（252-02）

18世紀に遡るものとしては、普門院本堂（252-02：北田町：享保17年）（図2-1-28）、高祖寺本堂（157-01：秋鹿町：延享2年）（図2-1-29）、三乗寺本堂（118-01：朝酌町：18世紀後期）（図2-1-30）がある。普門院本堂は、前身本堂を享保6（1721）年の火災で焼失し、その後享保17年（1732）に仮堂として建てられたものが現在まで本堂として使用されている。昭和53年に増改築工事がおこなわれ、前面に前堂を付け加えている。高祖寺本堂は、桁行3間、梁間4間、入母屋造の本堂で、正面及び側面に縁を廻し、正面は屋根を葺き降ろし向拝を設ける。建築当初の形状をほぼ変わらず保っており、建築年代も明らかな物件として評価することができる。三乗寺本堂も建具は一新されており後世の改変が認められるが、虹梁型の差物の絵様から18世紀後期の建築と判断した。

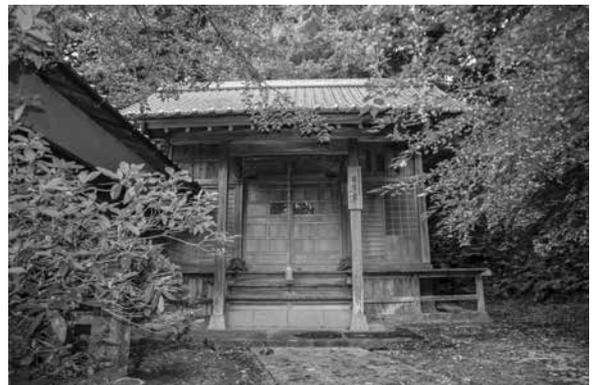
図2-1-31 迎接寺護摩堂（051-03）

その中で年代が遡るものとしては、迎接寺護摩堂（051-03：八幡町：17世紀中期）（図2-1-31）がある。迎接寺護摩堂は、桁行3間、梁間3間、切妻造の仏堂で、正面に向拝柱を立て周囲に縁を廻す。屋根や向拝、建具などは後世の改変が認められるが、身舎中央間の差物の絵様は古式を示す。

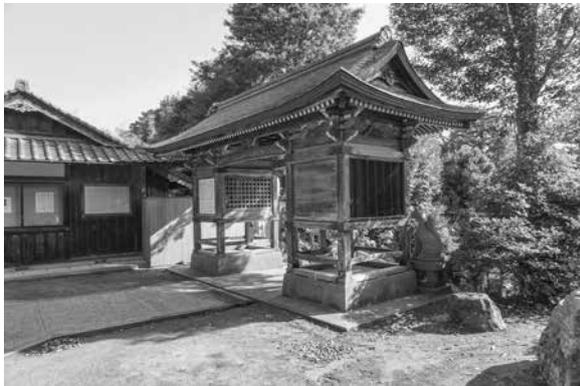
図 2-2-5 稲荷神社随神門（003-05）

随神門は、神社全体の中で 56 件確認され、宗教法人番号をもつ神社のうち約 3 割の神社が随神門を構える。境内の入口に配置され、拝殿、本殿と中軸を揃えて配置されているものが多い。傾斜地に境内を構える神社では、石段の途中に随神門を配置する事例も認められた。建物は、桁行 3 間、梁間 1 間で、中央間を開放とし、脇間に随神座を設ける。随神座は腰高に長押を打ち床を造り、内側に格子を嵌め、内部には内側を

向くように随神像を安置する。屋根は入母屋造もしくは切妻造で、銅板葺と桧瓦葺がその大半を占める。足元は、成の高い切石の土台上に建てられているものが多く、この地方の特徴である。年代が古いものとしては、稲荷神社随神門（003-05：殿町：18世紀前期）（図2-2-5）、野代神社随神門（084-02：浜乃木2丁目：18世紀中期）（図2-2-6）などがあり、19世紀でも年代が明らかなものとして、田原神社随神門（007-05：奥谷町：天保6年）（図2-2-7）、佐為神社随神門（579-01：宍道町白石：文久2年）（図2-2-8）がある。

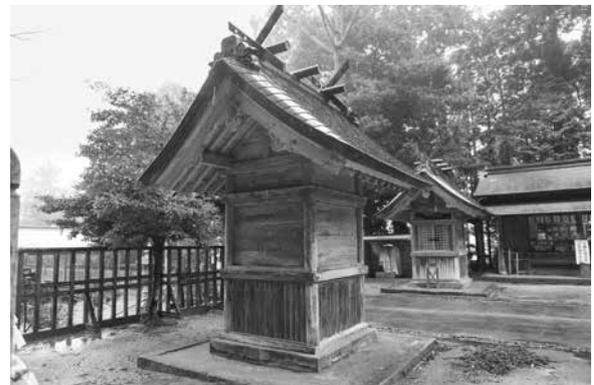
図 2-2-9 内神社随神社（179-09・10）

門の形式をとらず、境内入口の両脇に桁行1間、梁間1間の妻入の社殿2棟を相対して建てる事例もある。内神社随神社（179-09・10：大垣町：19世紀中期）（図2-2-9）では、中門を入ってすぐの位置に2棟の小社が向かい合って建てられている。その形状は、前述の随神門の中央部分を分割したかのようなものである。このような事例は、出雲市内では確認されているが、松江市内では内神社随神社が唯一である。

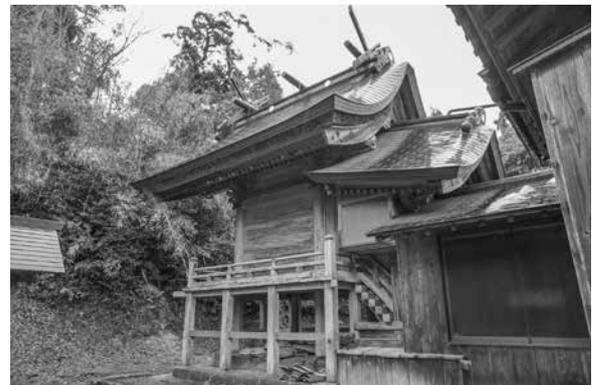
図 2-2-10 長見神社本殿階際の随神座（263-03）

このほか、長見神社本殿（263-03：長海町：19世紀中期）（図2-2-10）や、布奈保神社本殿（299-03：浜佐

田町：大正（図 2-2-11）は、本殿階隠に箱型の張り出し部を設け、随神座としている。また、久良禰神社では、幣殿（280-03：新庄町：昭和前期）（図 2-2-12）の壁面に箱型の張り出し部を設けて随神座とする。出雲市内も同様の随神座の設置事例が報告されている<sup>1)</sup>。

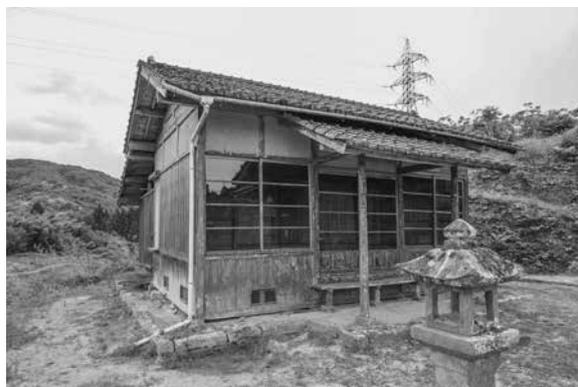
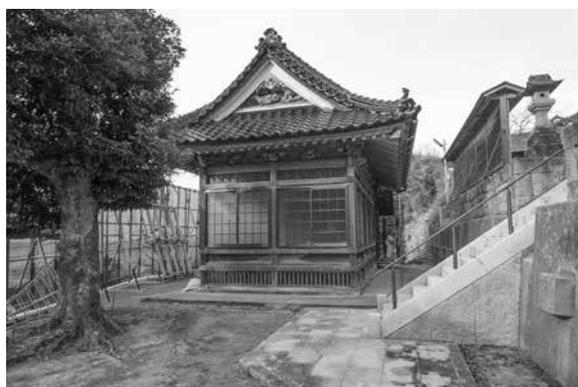
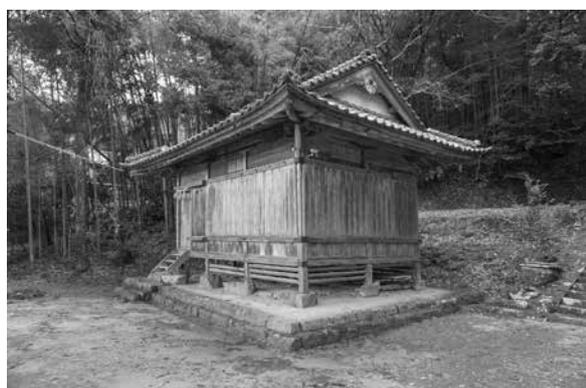
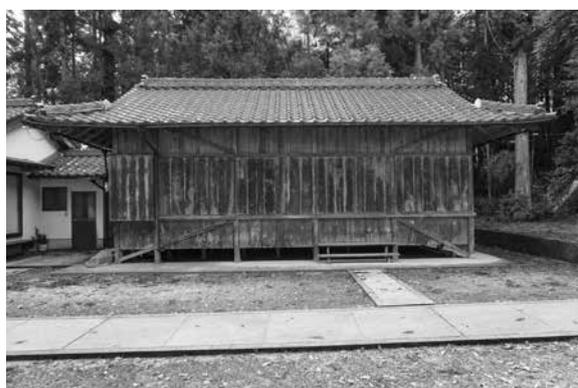
松江市東部（宍道湖の北部、南部地域）では、境内に神楽殿（舞殿）が数多く分布する（図 2-2-17）。神楽殿は、本殿・拝殿より一段低い位置や、境内の周辺部に配される。建物規模は、桁行 3 間、梁間 2 間程度のものから、桁行 6 間の長大なものもある。内部は舞台となる広い部屋を作り、外部は低い位置に中敷居を入れた腰高窓とし、建具を戸袋にすべて格納すると、舞台となるように作られている。神楽の際には、この建物の周囲を見物客が取り囲んで神楽を見学するため、窓を建物の正面から背面にまで巡らせているものもある。な

建築年代は 19 世紀から明治期のものが古く、森清大明神神楽殿（186-02：大垣町：19 世紀中期）（図 2-2-13）、高林神社神楽殿（464-05：玉湯町林：明治）（図 2-2-14）、八神社神楽殿（142-01：魚瀬町：明治）（図 2-2-15）、宇賀神社神楽殿（204-03：西谷町：明治）（図 2-2-16）などがある。

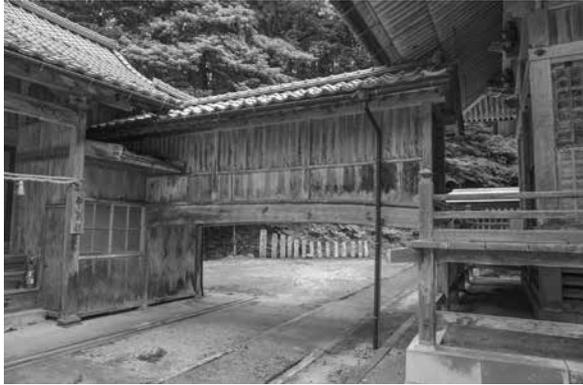
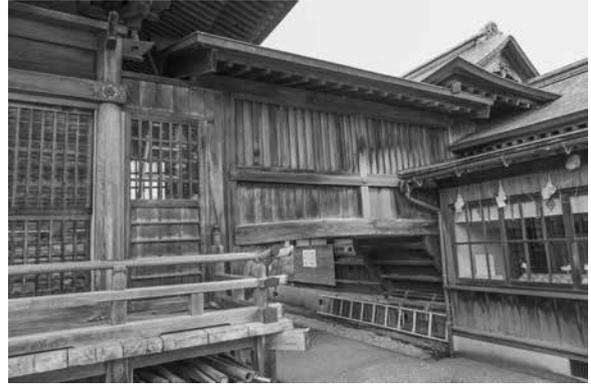
**渡廊** 神社における渡廊は、拝殿と神饌所、社務所、参集殿などの建物とを接続する。建築の構造は前節の寺院建築でみたものとはほぼ同様で、拝殿の縁からもう一方の建物へと弓なりの桁を反橋状に渡す。床下を通り抜けられるようにするのも、寺院建築における渡廊と同様である。合計 10 件を確認した。いずれも明治以降の建築で、金刀比羅神社渡廊（395-04：東出雲町上意東：昭和前期）（図 2-2-18）、須衛都久神社渡廊（013-13：西茶町：昭和後期）（図 2-2-19）などが確認された。

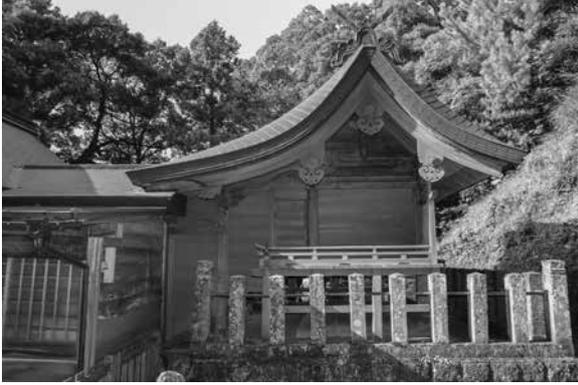
図 2-2-21 菅原天満宮本殿 (489-06)

布祢稻荷両神社本殿 (025-04：大庭町：天正 11 年) が中世後期の建築でもっとも古く、次いで県指定文化財の真名井神社本殿 (060-03：山代町：寛文 2 年) が 17 世紀に遡る物件である。これらは、正統的な大社造本殿の事例として貴重な物件である。他に 17 世紀とみられる社殿としては、菅原天満宮本殿 (489-06：宍道町上来待：貞享 5 年) (図 2-2-21) が棟札によると貞享 5 年 (1688) と古い。この他、本宮神社本殿 (476-04：宍道町上来待：元禄 6 年) (図 2-2-22)、佐為神社本殿 (579-04：宍道町白石：享保 3 年) (図 2-2-23)、推恵神社

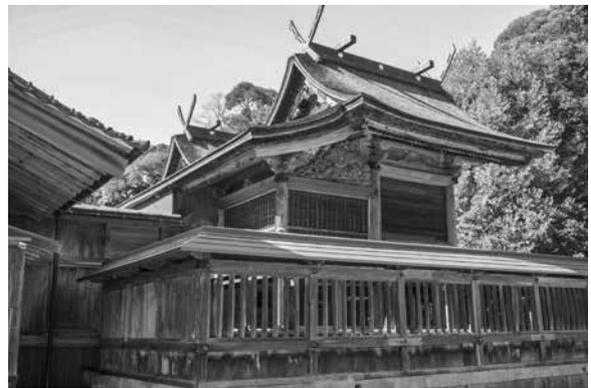
図 2-2-31 田原神社本殿 (007-07・09)

年代の古いものとしては、推惠神社本殿(377-04:西川津町:享保14年)、田原神社本殿2棟(007-07・09:奥谷町:宝暦4年)(図2-2-31)が18世紀の建立で、他は19世紀から明治にかけての建物である。このうち、熊野神社本殿(274-03:上本庄町:19世紀中期)(図2-2-32)は、隅木入春日造ではあるが、心柱位置と正面中央位置の床下に太い束が挿入されており、本来は大社造平面であったものが変化したものであろう。また、田原神社本殿は、同型式の本殿を2棟横に並立する形式をとる。これは、平面形式のみを見ると、美保神社(615-14:美保関町美保関:文化10年)との類似性を指摘することができ、美保神社が大社造社殿を2棟

並べる形式（美保造）であることを考慮すると、田原神社本殿もあるいは大社造から隅木入春日造への変化の過程があった可能性が考えられる。このように、同型式の本殿建築を複数棟並立する神社は他にも存在しており、今後の研究課題としてここでは述べておくこととする。

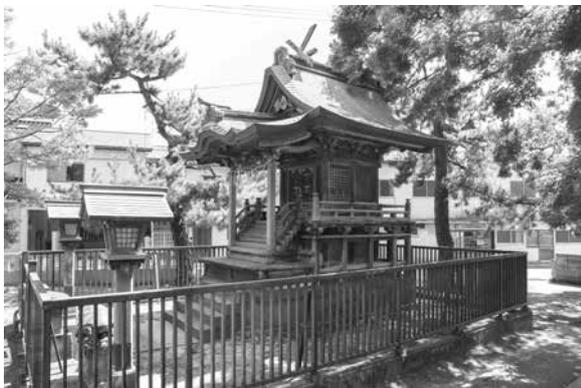
図2-2-34 白瀧天満宮厳島神社(216-05)

本殿建築ではないが、白濁天満宮厳島神社（216-05：天神町：天明5年）（図2-2-34）は、隅木を省略し、垂木を格子状に組んで納めた極めて珍しい形式の社殿として注目される。

本調査では、白瀧天満宮敵島神社(216-05：天神町：天明5年)(図2-4-6)、法眼寺表門(315-01：外中原町：17世紀中期)(図2-4-7)、須衛都久神社住吉神社(013-07：西茶町：寛延4年)(図2-4-8)で同様の特徴を確認した。白瀧天満宮は、『松江市史』<sup>4)</sup>によると、松江藩が修復を手掛けた寺社のひとつであることが明らかである。須衛都久神社も、造営修復は松江藩が関わっていたと伝える<sup>5)</sup>。法眼寺表門は、元文3年(1738)に鰐淵寺から移築したと伝えており、鰐淵寺は松江藩がその造営に携わっていた。これらのことから、上記の建築が松江藩御大工の手によるものである可能性は高く、建築内部を含めた詳細な調査が求められる。

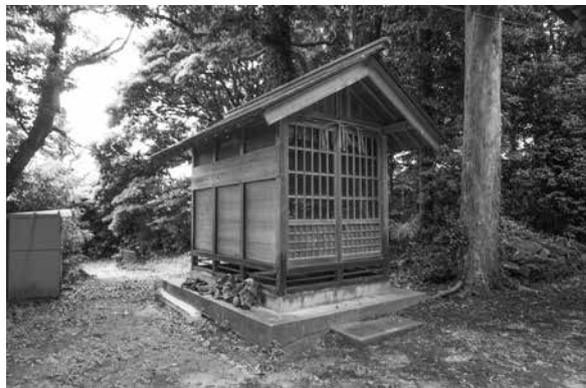
図2-2-37 神社境内の歳徳庫(三所神社歳徳庫:693-07)

ようである。集落内にあるものと神社境内にあるもの  
 とで基本的な構造の違いはみられない(図2-2-36・  
 37)。歳徳宮を複数所蔵している地区も多く、すべて  
 を1棟の歳徳庫に収めるもの、それぞれに対して1  
 棟ずつの歳徳庫を設けるものがある。前者の事例とし  
 て、日吉神社歳徳庫(491-07:宍道町東来待:昭和前期)  
 (図2-2-38)がある。桁行3間半長、梁間1間長、切  
 妻造の建物で、内部は3室に分けられている。中央の  
 一室に複数の歳徳宮を安置している。

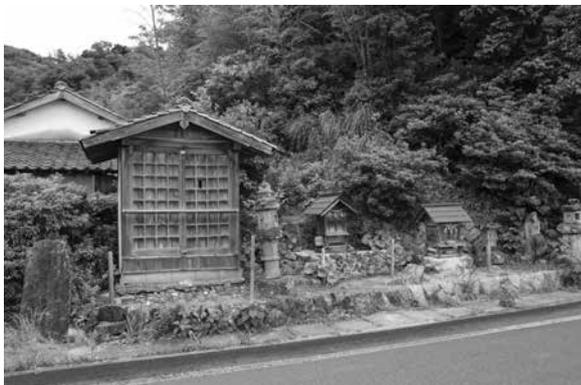
図2-2-35 集落内の歳徳庫と小祠(626:美保関町福浦)

2-2-33）。歳徳神は、前述のとおり集落毎で祀られているため、基本的に松江市内全地域で確認した。集落内に単独で建てられているものが66棟、地域の神社境内（寺院境内に位置するものもある）に歳徳庫を設置するものが117棟と、後者が全体の6割以上を占める（歳徳神の表記がないが形式上歳徳庫と判断されるものを含める）。集落内に建てられる場合、その設置場所は、集落の辻や集会所、周辺部などで、集落内の小祠と同じ場所にまとめられているものも多くみられた（集落内の小祠、図2-2-35）。神社境内の場合は、境内の周辺部に位置する。

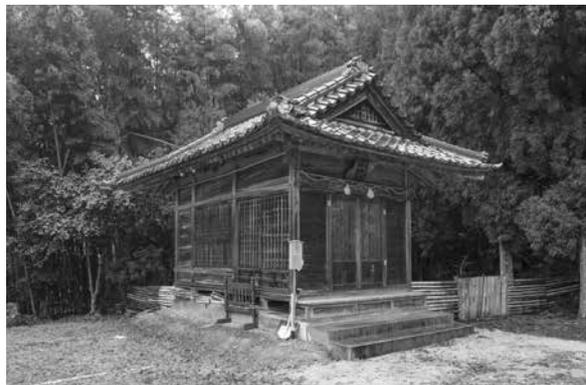
図2-2-39 内神社歳徳神社(179-15)

神社(179-15:大垣町:19世紀中期)(図2-2-39)がある。  
 神社境内に建てられた社殿風の建築で、桁行2間半長、  
 梁間2間長、入母屋造妻入で、側面に格子戸や蔀戸設  
 けている。

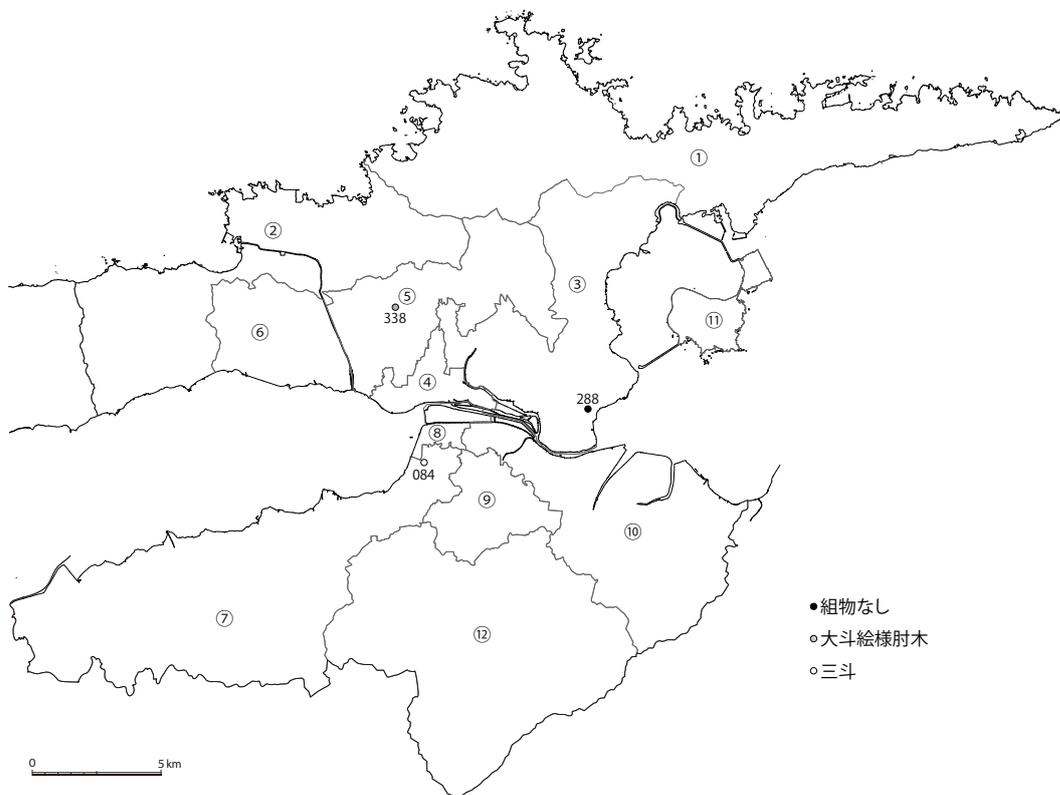
図2-3-11 桁行2間、梁間1間、正面中央に切妻造妻入の階隠をもつ本殿分布図

平面形式を桁行2間、梁間1間とし、奥行方向に長い長方形平面とするものが3例みられ、いずれも旧城

下町近郊部に位置する(図2-3-11)。三者三様で、大井神社本殿(288-06:大井町:昭和前期)(図2-3-25)は組物を用いない、生馬神社本殿(338-05:東生馬町:19世紀前期)(図2-3-26)は本体に大斗絵様肘木、野代神社本殿(084-05:浜乃木2丁目:19世紀前期)(図2-3-27)は三斗組物を組む。このなかで生馬神社本殿は、梁間1間ながら、中央部に柱と同径の太い束を立てて心柱のように扱い、変則的な平面形ながら大社造を意識した形式としている。

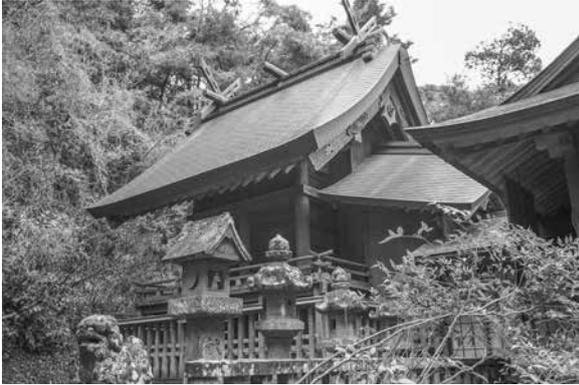
図 2-3-12 國司神社本殿 (189-05)

このような形式の本殿は、10件、12棟確認した(図2-3-1)。佐太神社本殿(529-6・10・18:鹿島町佐陀宮内:3棟:重要文化財:文化4年)では同形式の本殿(正中殿、北殿、南殿)が3棟並立しており、神社としては10件、建物数は12棟となる。神社が出雲大社の支配下であった旧意宇郡にある意宇六社、すなわち神魂神社本殿(025-03:大庭町:国宝:天正11年)(図2-3-3)、真名井神社本殿(060-03:山代町:県指定:寛文2年)(図2-3-4)、六所神社本殿(016-05:大草町:明治)(図2-3-5)、八重垣神社本殿(030-09:佐草町:安政6年)(図2-3-6)、揖夜神社本殿(385-13:東出雲町揖屋町:昭和前期)(図2-3-7)、熊野大社本殿(447-08:八雲町熊野:昭和22年)(図2-3-8)は全てがこの形式である。この他に、旧意宇郡にはこの形式の本殿が2社存在する。一方島根半島側では、佐太神社本殿(図2-3-9)と、佐太神社西方出雲市寄りに内神社本殿(179-03:大垣町:県指定:安政2年)(図2-3-10)、國司神社本殿(189-05:西長江町:19世紀中期)(図2-3-12)のみであり、その分布は限定的といえる。

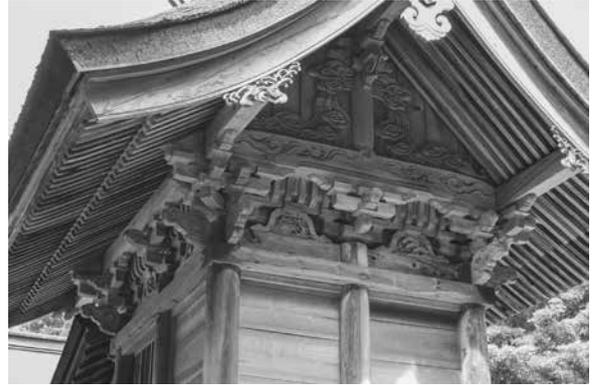
図 2-3-16 玉作湯神社本殿 (472-12)

佐為神社本殿（579-04：宍道町白石：享保3年・明治大修理）（図2-3-14）で、18世紀の建築と推定されるものはこの他に1棟、19世紀前期から中期の建築は9棟で、うち建築年代が明確なものとして布宇神社本殿（459-06：玉湯町林：文化6年）（図2-3-15）、玉作湯神社本殿（472-12：玉湯町玉造：安政4年）（図2-3-16）、毛社神社本殿（420-05：八雲町東岩坂：弘化2年）（図2-3-17）がある。

19世紀前期) (図2-3-21)と玉作湯神社本殿があり、いずれも、縁束上に腰組を組み、柱上には出組、蛇腹支輪、中備に墓股、妻には二重虹梁を飾り、非装飾形式が主流のこの形式としては特異な存在といえる。さらに本体に二手先組物を組む唯一の例として、金刀比羅神社本殿(395-07:東出雲町上意東:明治12年)(図2-3-22・23)があり、上記2例と同様に、縁束上に腰組を組み、柱上に二手先を置き、蛇腹支輪、中備に彫刻、妻には二重虹梁を置く。三手先組物を組む稲荷神社本殿(562-04:島根町加賀:明治)(図2-3-24)は、縁束上の腰組として出組組物を組んで拳鼻を並べ、柱上には尾垂木付の三手先組物、妻飾には尾垂木付の二手先組物を組み、三重虹梁で飾る。ただしこの本殿は、この形式の他の本殿に比べ極めて小規模であり、厨子のなつくりともいえる。市内では、神社本殿建築としてここまで装飾的な事例はなく、他所の大工もしくは歳徳神等の神輿をつくる大工の作の可能性がある。

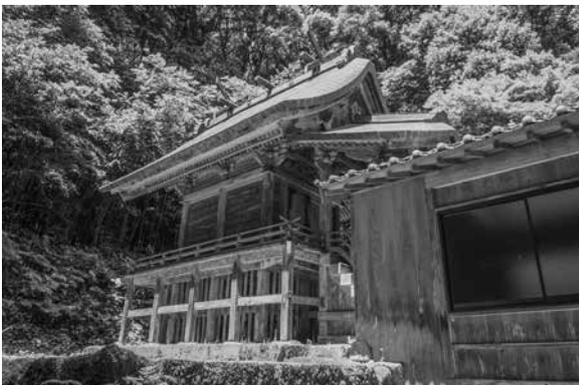
図 2-3-14 佐為神社本殿 (579-04)

非装飾形式は22棟、階隠正面のみに装飾的要素を使用するものが1棟、主体部の組物を舟肘木とするものが2棟、三斗とするものが2棟、出組とするものが2棟、二手先とするものが1棟、三手先とするものが1棟である。この形式では、前出のいわゆる大社造と同様に、非装飾形式が基本となる。階隠正面のみに組物・絵様彫刻を施すものが、宍道湖北岸の弥多仁神社（195-01：荘成町：18世紀中期）（図2-3-18）である。主体部に舟肘木を使用するものとして紐解神社本殿（347-04：西尾町：明治）（図2-3-19）等があり、三斗組物と使用するものとして前出の佐為神社本殿がある。出組組物を使用するものとして多太神社本殿（188-05：岡本町：

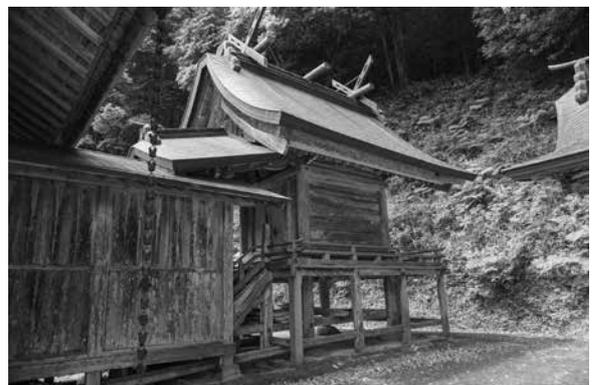
图 2-3-28 本宮神社本殿 (476-04)

この形式は市内全域に分布する(図2-3-20)。この形式で最古と考えられる事例は、本宮神社本殿(476-04:宍道町上来待:17世紀後期、明治大修理)(図2-3-28)があげられる。階隠の構造がやや変則的で、柱は2本しか立てずに、本体と階隠柱間を長い虹梁で繋ぎ、その中間に階隠屋根後方の梁を渡し、階隠後方の柱を省略したような形式としている。18世紀の事例としては、虫野神社本殿(354-03:福原町:18世紀中期)(図2-3-30)、福富神社本殿(077-03:乃木福富町:18世紀中期)(図2-3-31)等、計5棟を確認した。19世紀前期から後期の建築と推定されるものは32棟ある。こ

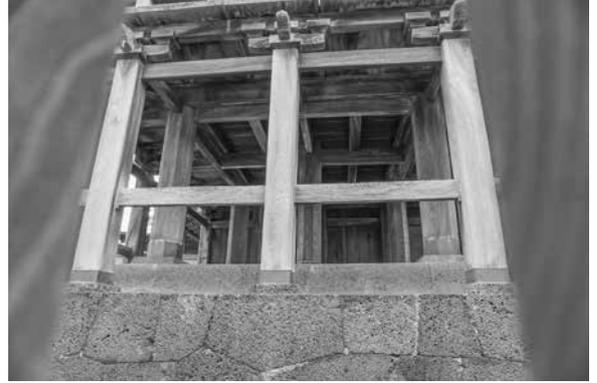
図 2-3-34 賣布神社本殿 (246-08)

特異な形式として、桁行1間、梁間1間ででありながら建物中央に柱と同径の太い束を心柱風に立てる賣布神社本殿(246-08:和多見町:嘉永7年)(図2-3-34)がある。

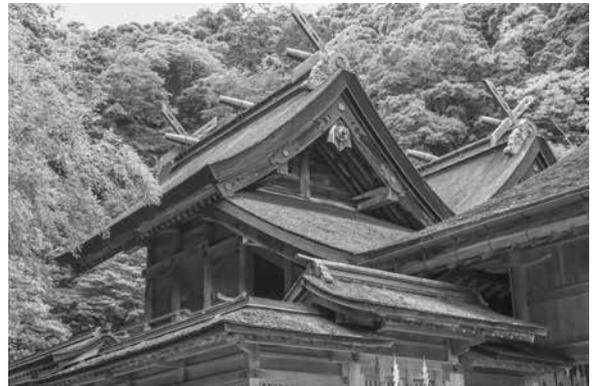
図 2-3-35 美保神社本殿 (615-14)

**特殊な階隠形式（美保造）**（図2-3-29） 美保神社本殿（615-14：美保関町美保関：重要文化財：文化10年）（図2-3-35）は、桁行（側面）2間、梁間2間（正面1間、背面2間）の本体部2棟を横に並べ、それぞれの正面に木階を設けるが、階隠は2棟を繋げるかたちで平入の片流屋根を伏す特殊な形式（比翼大社造）である。

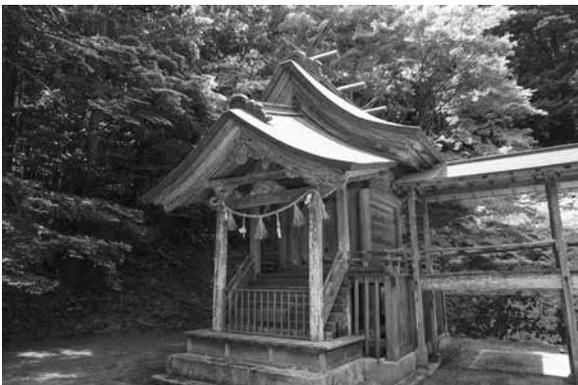
図 2-3-32 来待神社本殿 (480-07)

のなかで来待神社本殿(480-05・07・09:宍道町上来待:市指定:文政6年)(図2-3-32)は3棟からなり、各棟ともに本体部に三斗組物を組み、虹梁には絵様彫刻を施す。明治期のものと推定されるのは16棟、このなかで宇由比神社本殿(596-04:宍道町西来待:明治40年)(図2-3-33)は、二手先組物を使用した装飾性の高いものである。

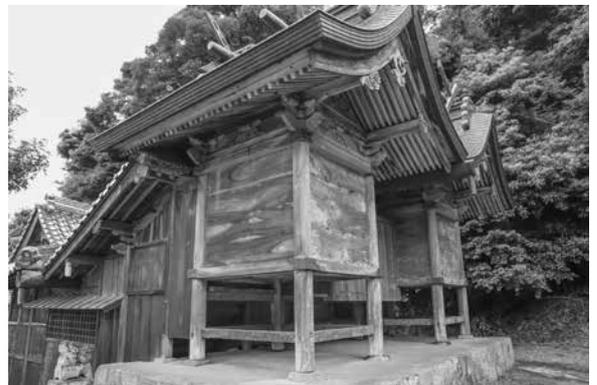
図 2-3-36 三保神社本殿 (603-05)

これを簡略化したものが三保神社本殿（603-05：美保関町福浦：天保7年）（図2-3-36）である。

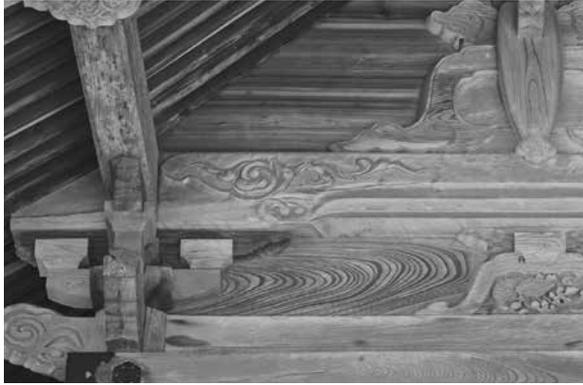
图 2-4-1 田原神社本殿 (007-07)

この時期の絵様線形は、総じて渦・若葉とも太く大振り、渦の形状も木瓜型と楕円型が混在し、渦の先端が別れ若葉状に開くものもある。若葉も伸び、分岐点に玉をもつものも多い。田原神社本殿(007-07・09：奥谷町：宝暦4年)(図2-4-1)は、この種の絵様をもつ早い時期の建物で、渦は太く若葉との分岐点に玉を作り、袖切にも小さな渦を作る。月照寺御霊屋(112-07：外中原町：寛政10年)(図2-4-2)では、若葉にも玉を作る。さらに年代の下がった月照寺月潭院(8代齊恒)廟門(112-14：外中原町：文政6年)(図2-4-3)においても、その形状に大きな変化は認められない。

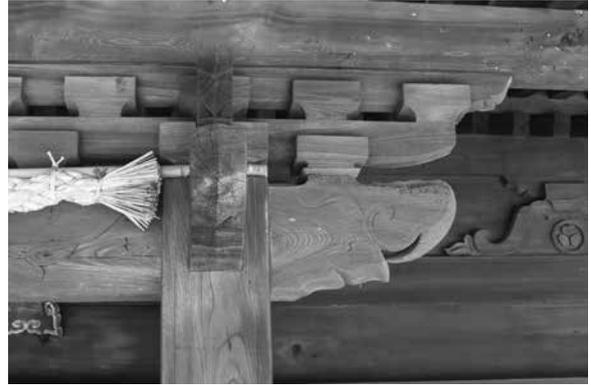
图 2-4-5 松江神社拜殿 (001-06)

月照寺宝山院(2代綱隆)廟門(112-13：外中原町：延宝4年)(図2-4-4)のように、松江藩御大工が関わった建築の中で近世前半の建築については、木鼻の顰彫りに嘴状に突出した部分を作るという特徴があることが報告されている<sup>3)</sup>。また、松江神社拝殿(001-06：殿町：寛文元年)(図2-4-5)にも、木鼻に同じような嘴状の顰彫りが確認されており、松江藩御大工が造営した可能性が指摘されている。
